Évaluation de l'état de conservation de l'habitat d'intérêt communautaire 1150* « lagunes côtières » : région Corse

Indicateurs déployés dans le cadre du Life Marha et résultats pour aller vers une gestion durable et adaptée des lagunes en Corse

Septembre 2025

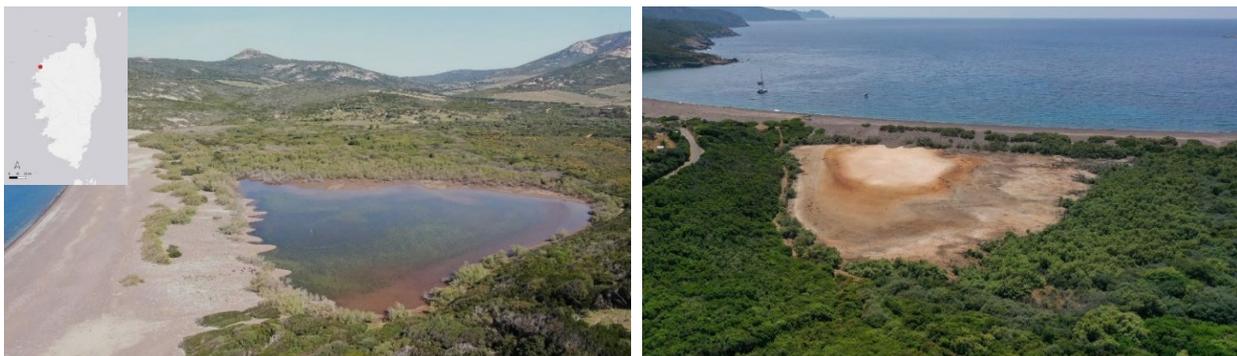
Figure 3. Localisation de la lagune de Crovani et photographies en vue aérienne de la lagune en eau durant le printemps 2022 (photo de gauche ; © Petit Y., OEC/CBNC) et en période d'assec en juin 2021 (photo de droite, © Biancucci S., CdC).

Cette lagune est isolée de la mer par une épaisse barrière côtière culminant à environ 5,30 mètres au-dessus du niveau moyen de la mer (NGF), constituée de galets et de blocs bien arrondis de grande taille (Di Rita *et al.*, 2022). Elle est alimentée par deux ruisseaux à écoulement temporaire, les ruisseaux de Maggine et de Piumontali, formant une zone humide localisée au sein d'une dépression naturelle.

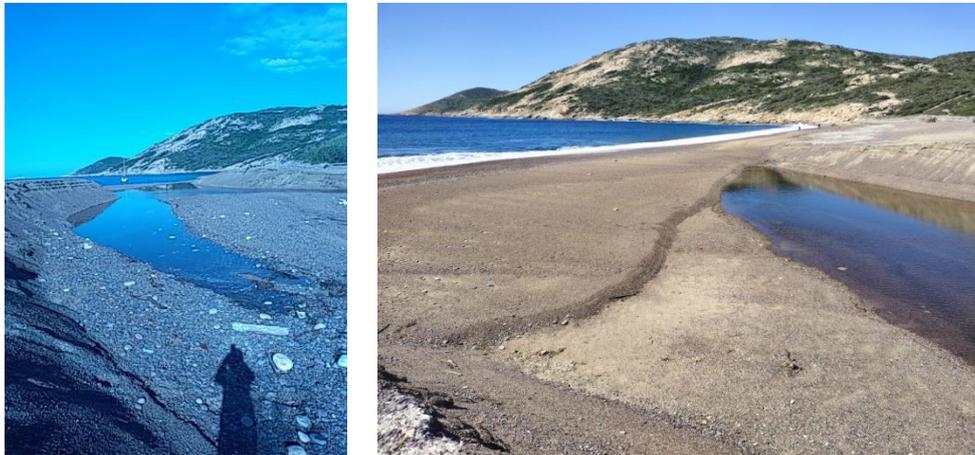
Figure 4. Grau de la lagune de Crovani ouvert en mars 2025 (photo de gauche, 27 mars 2025 ©Paolacci V., CdC et photo de droite, 31 mars 2025 © Leydier T., UCPP).

Le fonctionnement hydrologique de la lagune se caractérise par une forte variabilité saisonnière. Elle est occasionnellement alimentée par de l'eau de mer, soit par infiltration à travers le cordon de galets, soit par submersion lors de tempêtes marines (Paradis & Piazza, 1995 ; Bastian, 2002). Ce type de connectivité avec le milieu marin est rarement observé, avec des occurrences documentées en août 2015 et plus récemment en mars 2025 (Figure 4).

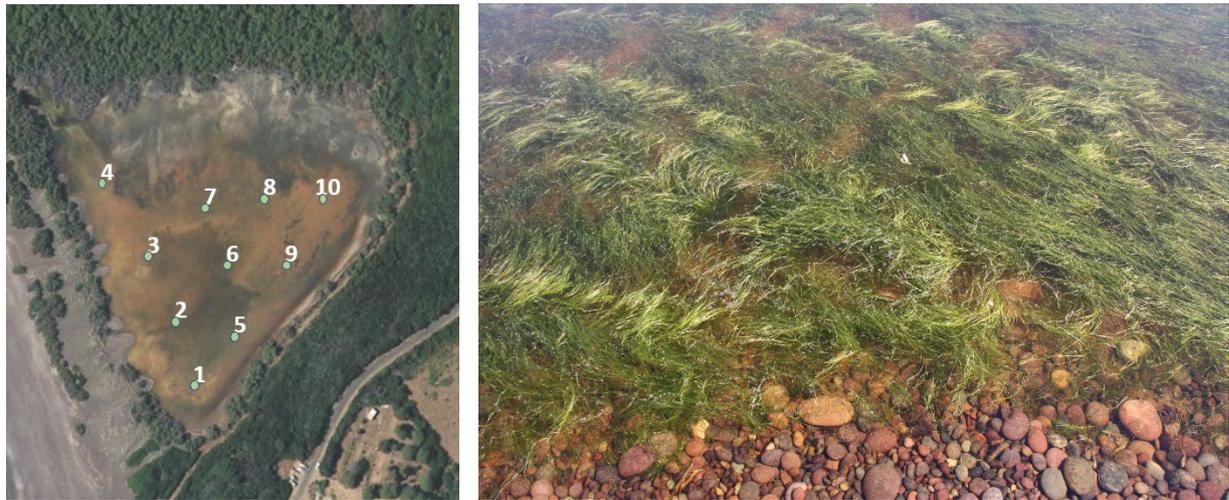
dégradation n'a été relevé. *Ruppia cirrhosa* (Petagna) Grande, 1918, seule espèce observée durant la campagne, recouvrait la totalité de la surface en eau (Figure 6).

Figure 6. Position des 10 placettes échantillonnées pour l'Indicateur 02C : « Macrophytes en lagunes temporaires » et photographie de *Ruppia cirrhosa* à proximité de la berge (© Garrido M.).

La note de l'indicateur 2c « *Macrophytes en lagunes temporaires* », étant déterminée à partir d'un calcul fondé sur les moyennes de recouvrement cumulées des espèces de référence (RR) et des espèces indicatrices de dégradation (RD) établies en fonction de la surface de la pièce d'eau, à partir des recouvrements observés par placette, **est donc de 0**. En effet, sur la lagune de Crovani en mai 2022, aucune espèce indicatrice de dégradation n'a été observé. RD était donc \leq à 1 % (voir p. 35 dans Barré *et al.*, 2020).

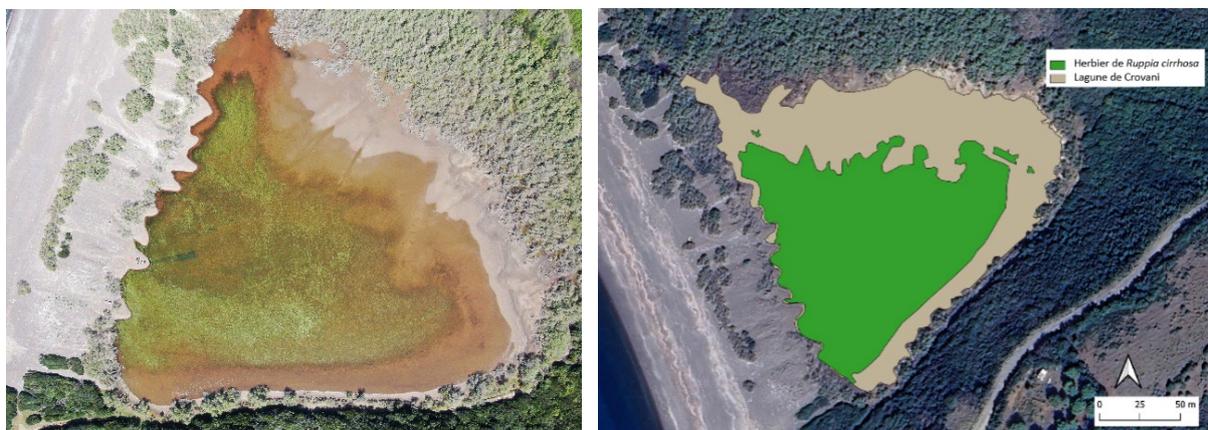
Figure 7. À droite, image drone de la lagune de Crovani le 2 mai 2022 © Petit Y., OEC/CBNC et à gauche cartographie de la surface de l'herbier de *Ruppia cirrhosa*.

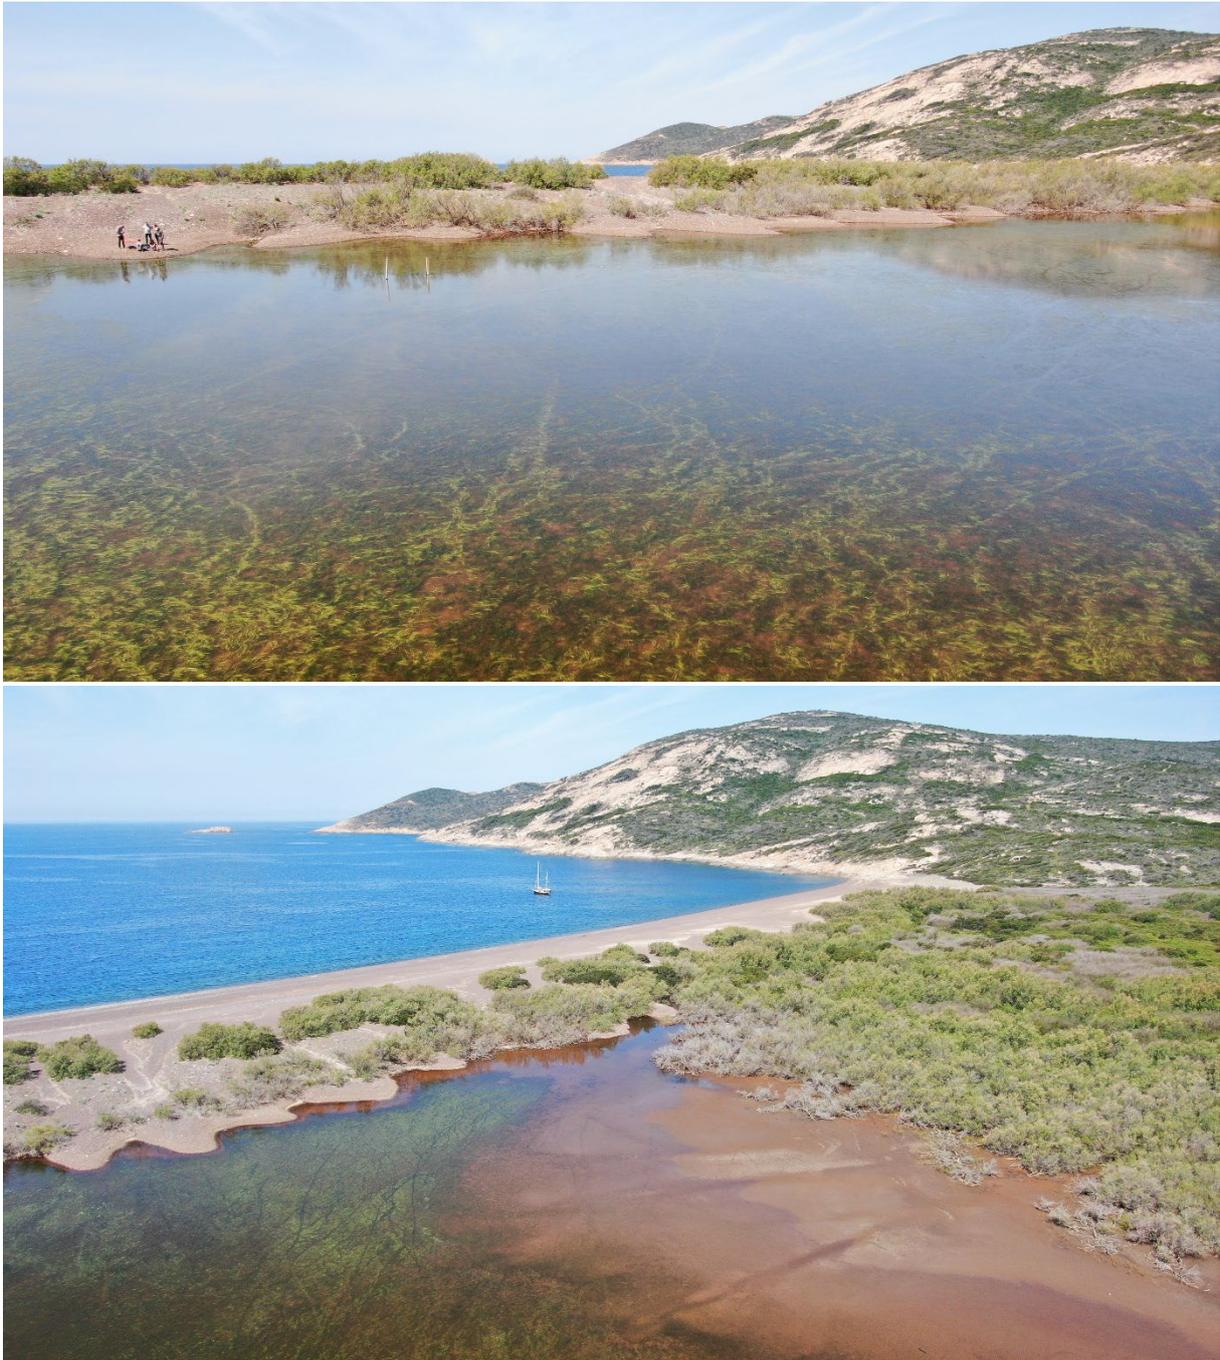
Figure 8. Images réalisées à l'aide d'un drone DJI® Mavic 2 Zoom, lors de la campagne terrain de mai 2022 sur la lagune de Crovani (© Petit Y., OEC/CBNC).

L'objectif était de comparer le niveau de développement des macrophytes avec leur niveau optimal de développement (Papuga, 2012). L'entièreté de la surface en eau était recouverte par un herbier de *Ruppia cirrhosa* (1.42 ha). La densité et le recouvrement de ce dernier dépendait de sa localisation au sein de la lagune. L'herbier était plus dense du nord au sud sur la partie ouest jusqu'au centre de la lagune et plus clairsemé sur la périphérie est (Figure 8). Les images drones ont permis d'apprécier les observations faites sur le terrain et d'affiner les contours de notre cartographie de surface de l'herbier monospécifique.

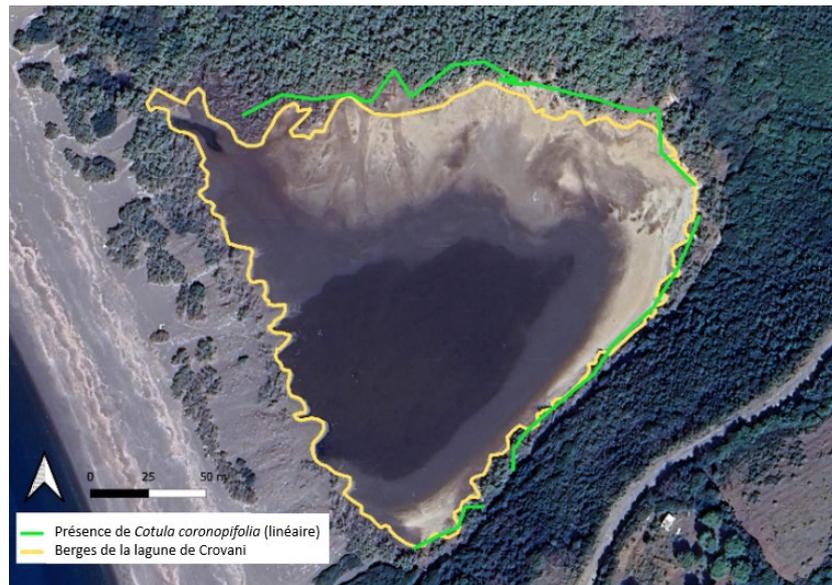
Figure 9. Linéaire de berge colonisé par *Cotula coronopifolia* (vert) sur la lagune de Crovani.

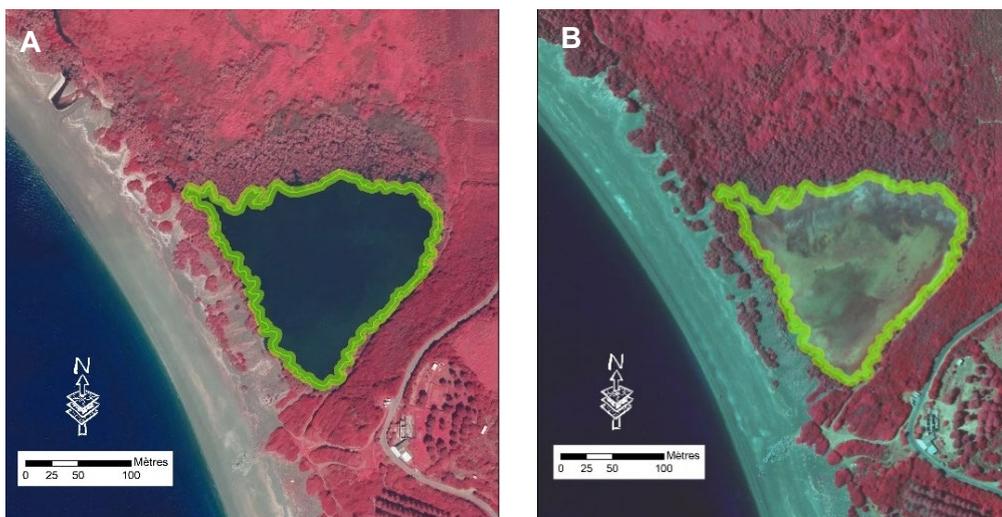
Figure 10. A : IRC 2013 de la lagune de Crovani. B : catégorisation de la nature des berges de la lagune de Crovani à partir de la BD-Ortho de 2021 sur la base de campagnes terrain de 2022 à 2023 (vert : catégorie 1)

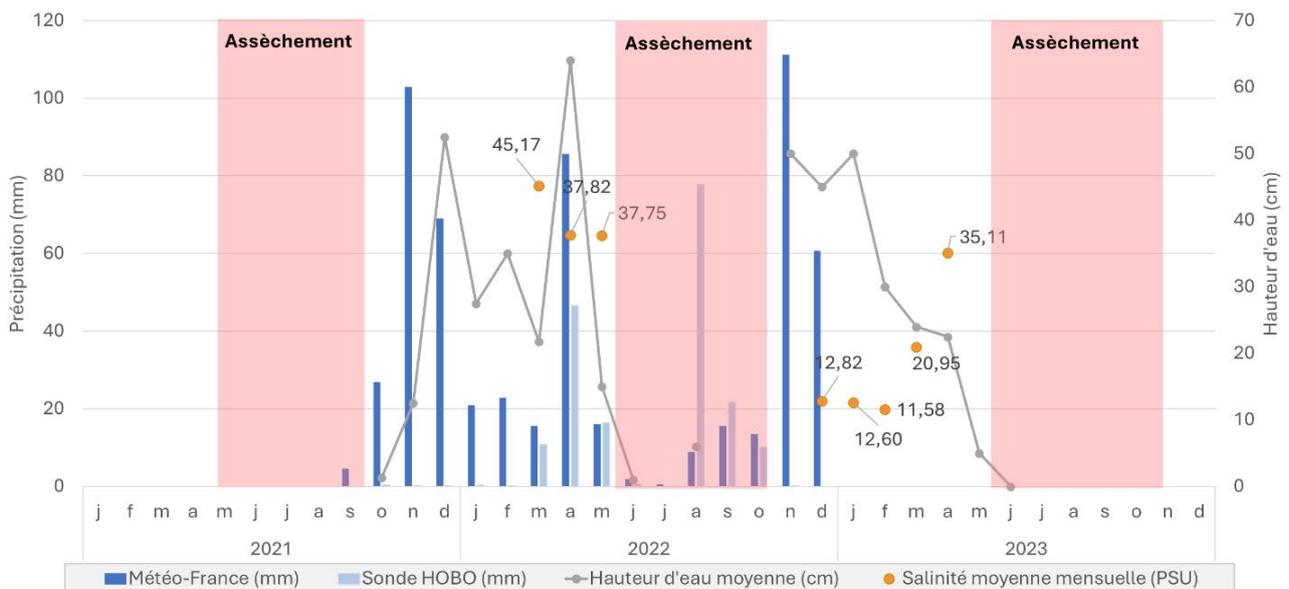
Figure 12. Hauteur d'eau mesurées ponctuellement sur la lagune (en cm), salinité moyenne ponctuellement relevée (PSU) et précipitation (mm) enregistrés par Météo France® SIML2 et un pluviomètre HOBO® RG3-M sur la lagune de Crovani de 2021 à 2023.

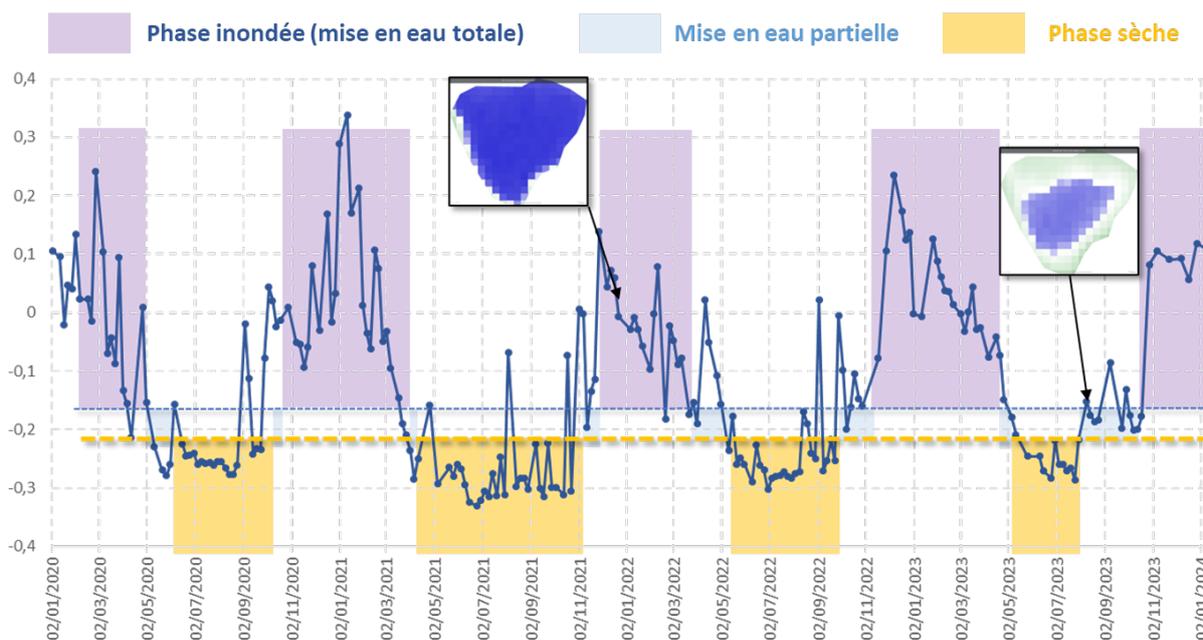
Figure 13. Visualisation des différentes phases d'inondation et d'exondation de la lagune de Crovani de janvier 2020 à janvier 2024 à partir des images Copernicus Sentinel- 2. La ligne bleu correspond au degré de mise en eau traduit par l'indice NDWI (travaux T. Leydier, UCPP).

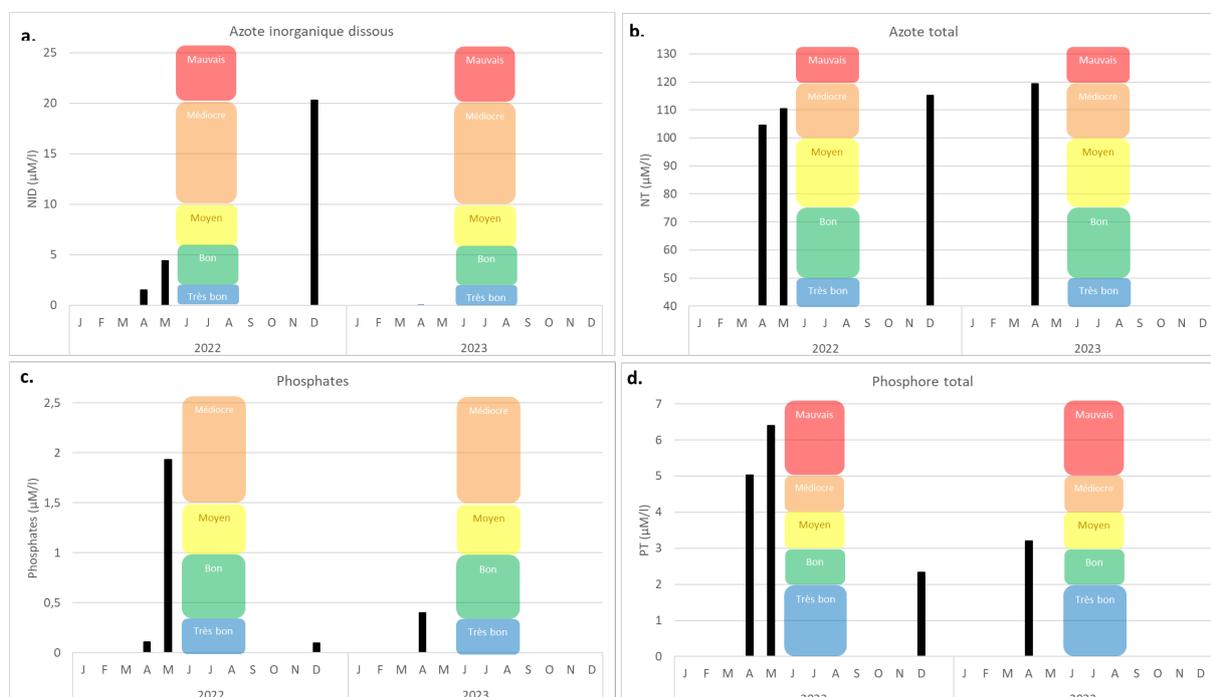
Figure 14. a. Azote total (µM), b. Azote inorganique dissous (µM), c. Phosphates (µM), d. Phosphore total (µM) et classification selon la grille de diagnostic DCE de l'état physico-chimique des masses d'eau lagunaires de la colonne d'eau de la lagune de Crovani.

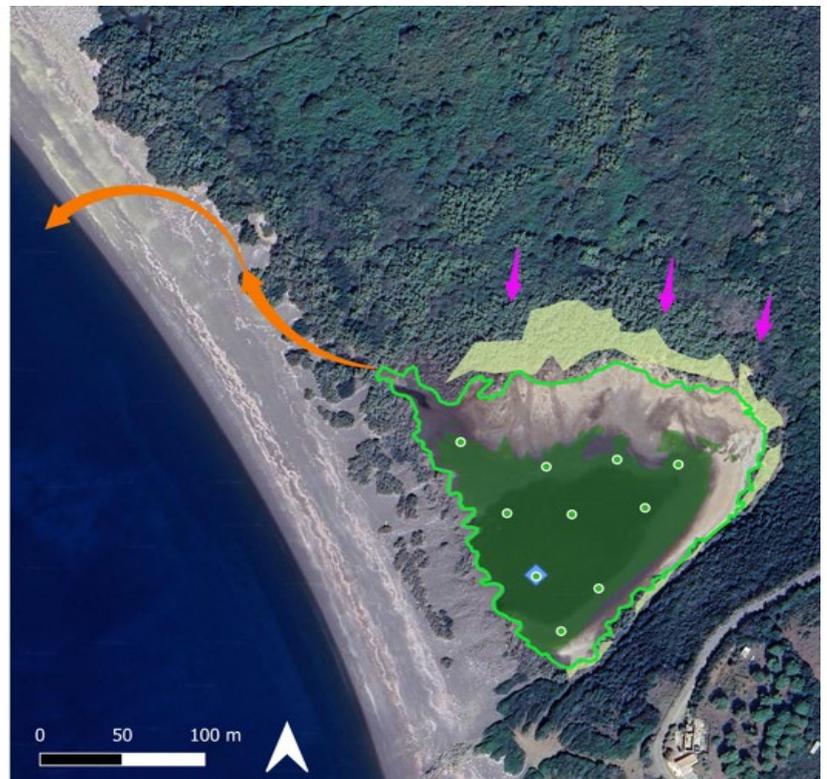
Figure16. Synthèse des principaux résultats et localisation des stations des indicateurs déployés sur la lagune de Crovani dans le cadre de l'évaluation de son état de conservation (2021 - 2023).

L'ensemble des indicateurs déployés sur la lagune de Crovani sur une période de trois ans (2021–2023 ; Figure 16) contribue à enrichir les connaissances sur les lagunes temporaires de petite taille et constitue un point de départ pour le suivi de l'évolution de cet écosystème.

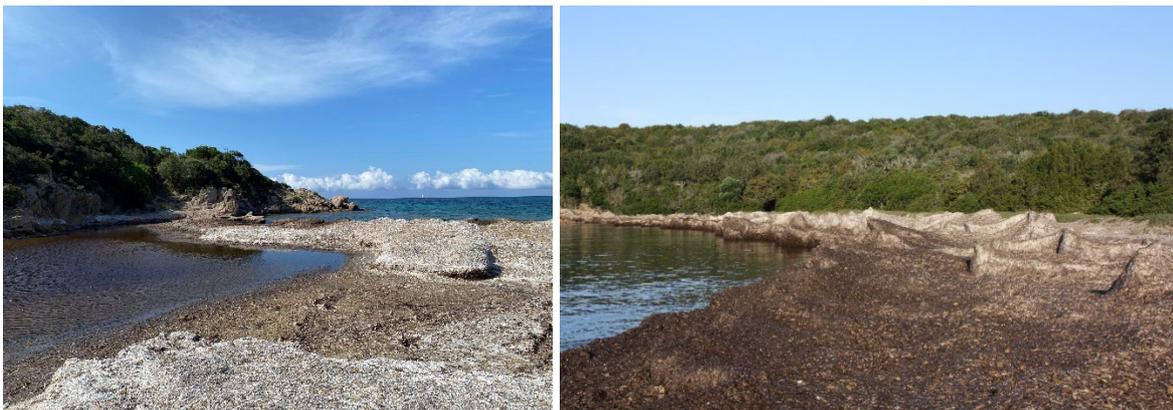
des tempêtes marines. Ces fluctuations saisonnières influencent fortement la salinité de l'eau ainsi que la nature du substrat (Lorenzoni *et al.*, 1993a). L'évaporation peut entraîner un assèchement partiel, voire total, de la lagune, provoquant une augmentation de la salinité, un facteur structurant majeur pour la végétation (Lorenzoni *et al.*, 1993a). Ces conditions favorisent l'installation de nombreux groupements végétaux et le développement d'une flore riche et diversifiée (Lorenzoni *et al.*, 1993a ; Piazza & Paradis, 1996 ; Lorenzoni, 1997). Dans sa partie centrale, la profondeur varie entre 1 et 2 m, et les sédiments sont constitués de sables grossiers légèrement enrichis en matière organique. Les zones influencées par les apports d'eau douce dont la baie située à l'Ouest, présentent des dépôts dominés par des argiles et des sables vaseux. Avec le temps, le cordon littoral et le grau se sont progressivement chargés en banquettes et litière de Posidonie, ce qui favorise une perte récurrente de connectivité avec le milieu marin (Figure 18 ; Roux, 1989 ; Lorenzoni *et al.*, 1993a).

Figure 18. Banquettes de Posidonie le long du lido (photo de gauche, octobre 2020) et obstruant le grau de la lagune de Pisci Cane (photo de droite, mai 2023 ; © Garrido M.).

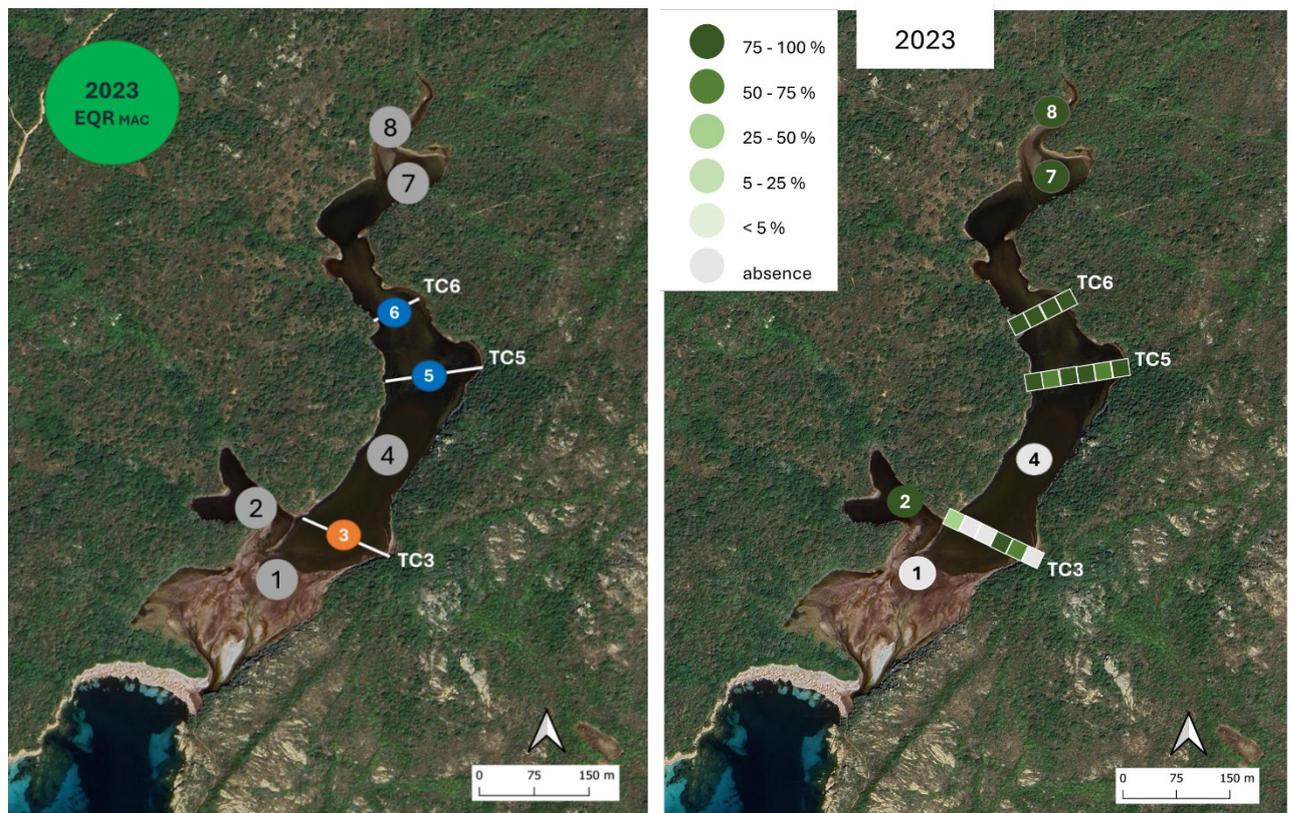
Lors du déploiement de l'indicateur (13 juin 2023), la lagune présentait une faible hauteur d'eau, oscillant entre 0,3 et 0,9 m. La visibilité était excellente sur l'ensemble des stations étudiées. Aucune espèce indicatrice de dégradation n'a été relevé. *Ruppia cirrhosa* seule espèce observée durant la campagne, recouvrait la totalité de la surface en eau (Figure 20). Une importante litière de *Posidonia oceanica* (L.) Delile, 1813 était présente de l'embouchure jusqu'à la moitié du bassin sud de la lagune. Une progression de la litière a été constatée entre juin 2021 et juin 2023. Des fragments de *Lamprothamnium papulosum* (K.Wallroth) J.Groves, 1916 ont été observés à plusieurs reprises au nord de la lagune, ce qui a permis d'attester la présence de cette espèce de référence.

Figure 20. Localisation des transects et des stations ponctuelles pour les suivis macrophytes. Les stations 3, 5 et 6 (figure de gauche) représentent les stations de « références » à suivre annuellement (bleu = très bon ; orange=médiocre). Les stations, en gris seront à suivre tous les 3 ans si nécessaire ou tous les 6 ans dans le cadre d'une évaluation globale. La figure de droite représente la couverture macrophytique réalisée à partir des transects et sur les 5 stations ponctuelles.

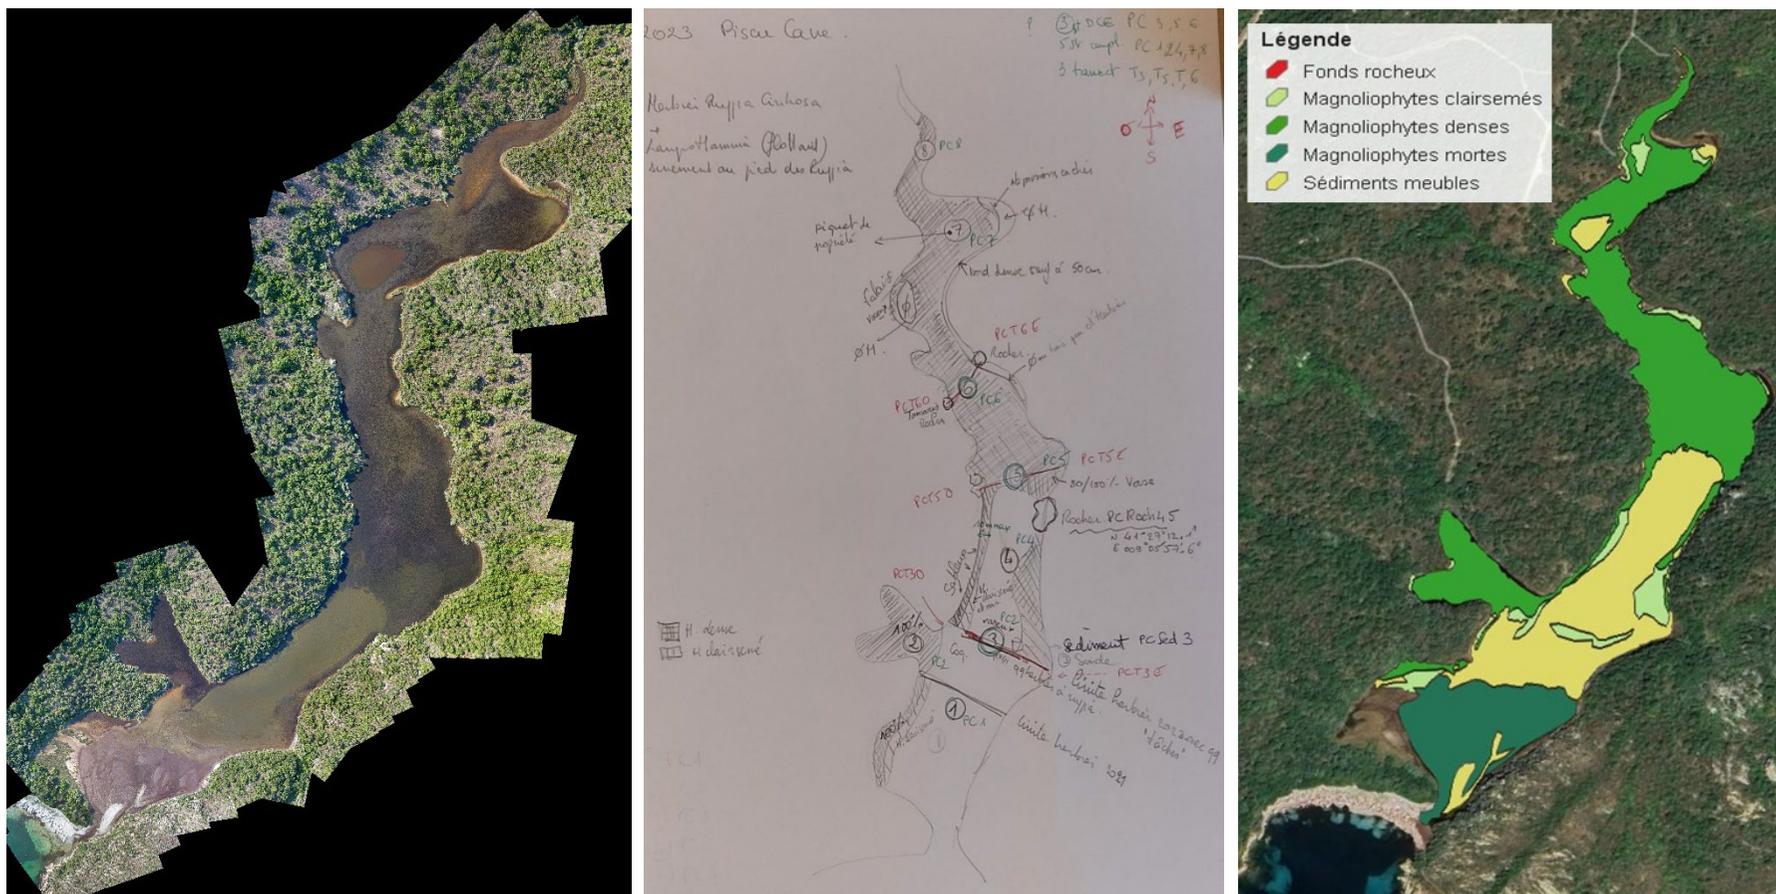
Figure 21. À droite, image drone de la lagune de Pisciu Cane réalisée le 13 juin 2023 © Cesari F., OEC/APMIL. Au centre, relevé terrain et à gauche cartographie de la surface de l'herbier de *Ruppia cirrhosa* à partir de l'ensemble de ces données.

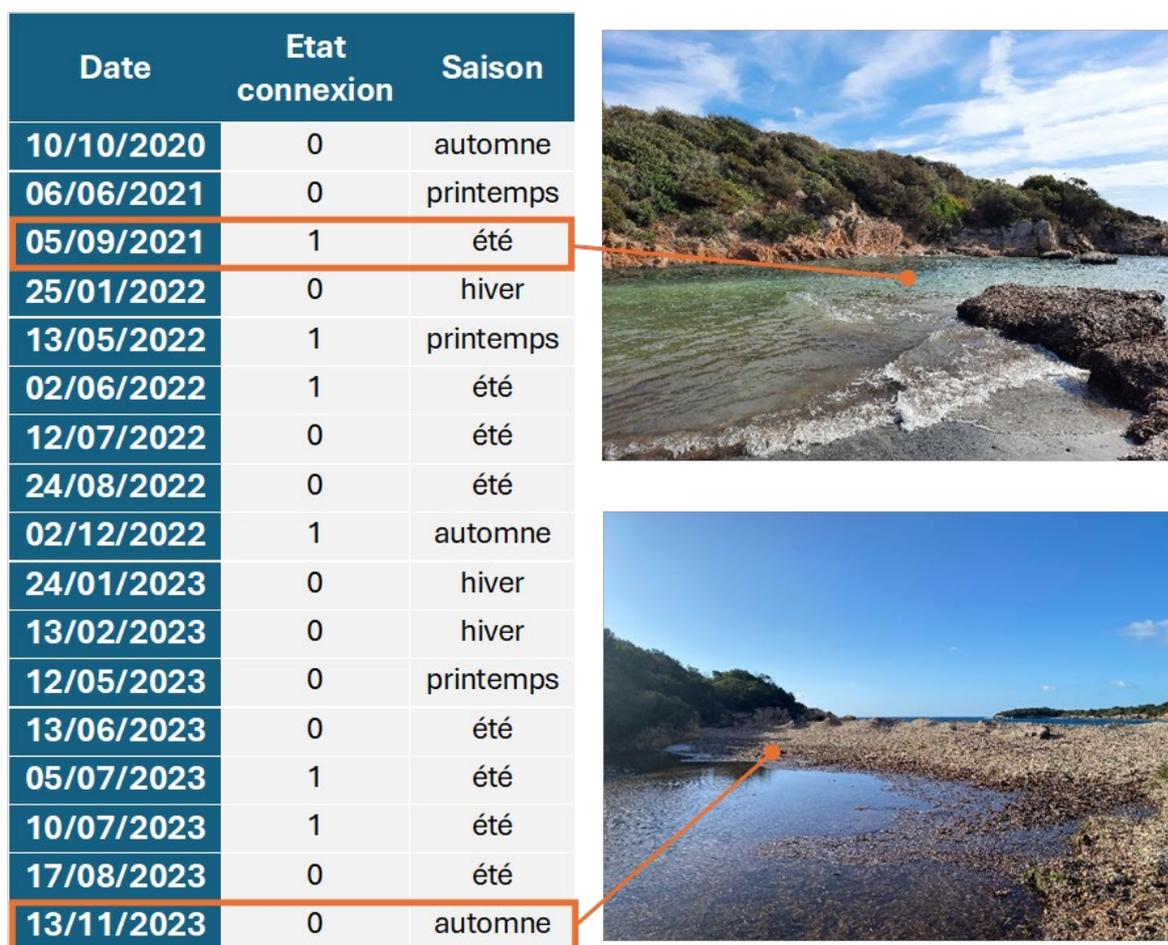
Figure 22. Suivi temporel de la connectivité à la mer de la lagune de Pisciu Cane, 0 = fermé et 1 = ouvert. Chaque suivi est accompagné d'une série de photographies (e.g. © Chokier N., sept. 2021, © Garrido M., nov. 2023).

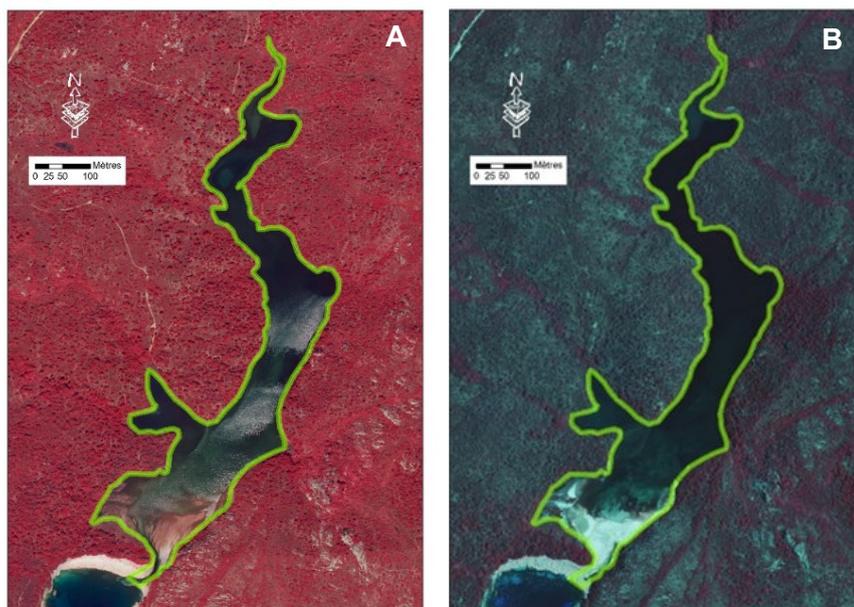
Figure 23. A : IRC 2013 de la lagune de Pisciu Cane. B : catégorisation de la nature des berges de la lagune à partir de la BD-Ortho de 2021 sur la base de campagnes terrain de 2020 à 2023 (vert : catégorie 1)

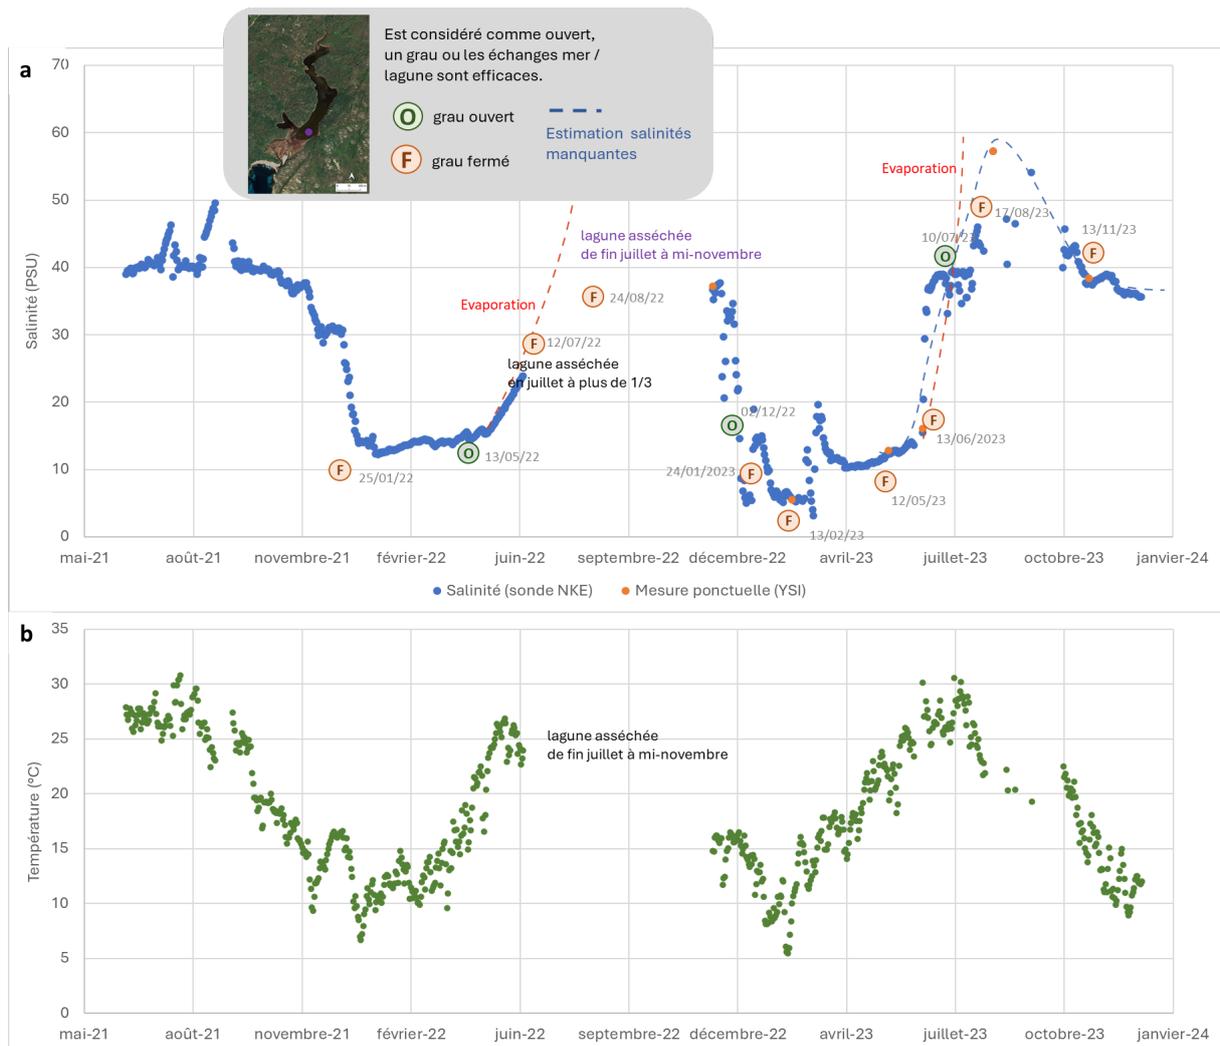
Figure 25. a. Suivi de la salinité (PSU) calculée à partir des données mesurées par une sonde [®]NKE Wisens CTDs (bleu, mesure haute fréquence en continue) et une sonde YSI (orange, mesure ponctuelle) et des conditions de la connectivité du grau de la lagune de juin 2021 à décembre 2023 (F : grau fermé, O : Grau ouvert, permettant les échanges entre la mer et la lagune). b. Température (°C) mesurée à partir d’une sonde [®]NKE Wisens CTDs sur la lagune de Pisci Cane entre juin 2021 et décembre 2023.

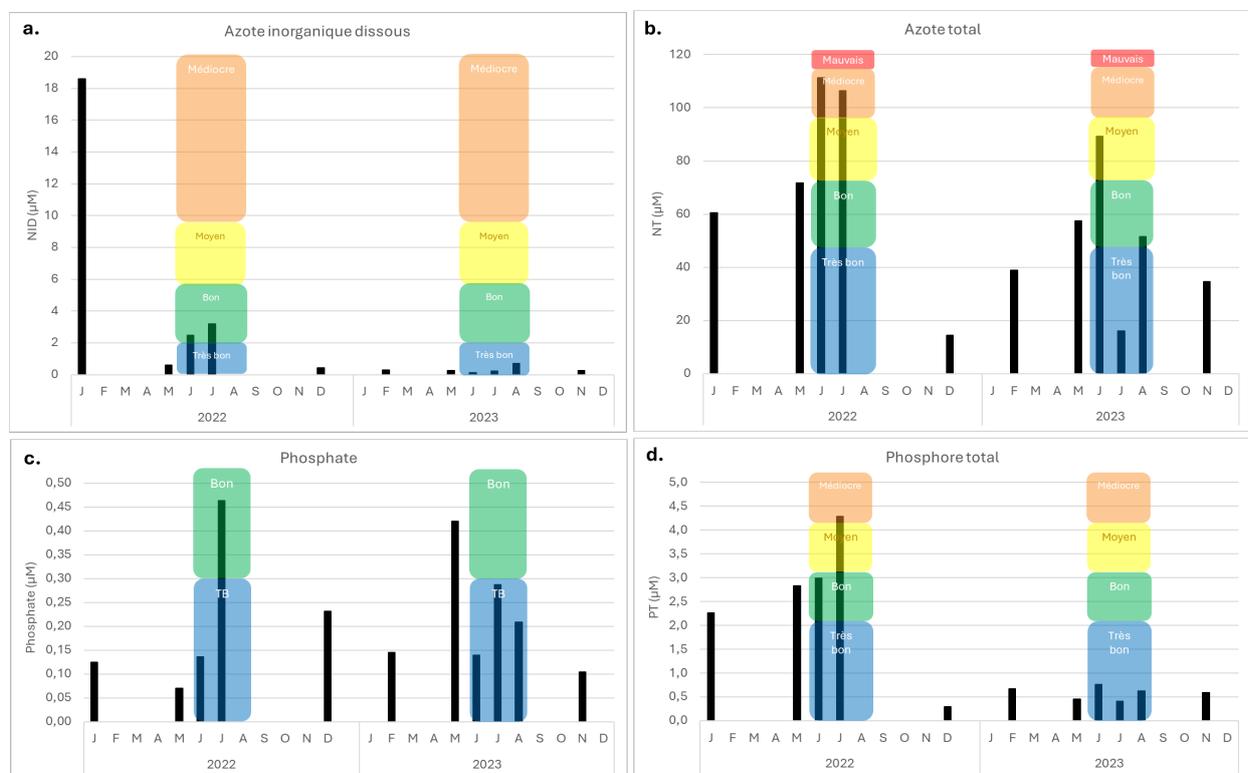
Figure 26. a. Azote inorganique dissous (NID, μM), b. Azote total (NT, μM), c. Phosphates (PO_4^{3-} , μM), d. Phosphore total (PT, μM) et classification selon la grille de diagnostic DCE de l'état physico-chimique des masses d'eau lagunaires (Très bon, Bon, Moyen, Médiocre ou Mauvais, pour les mois de juin, juillet et août) de la colonne d'eau de la lagune de Pisciu Cane.

En plus des prélèvements préconisés dans le protocole du guide méthodologique Lepareur *et al.* (2019) des échantillonnages ont été effectués à chaque saison (hiver, printemps, automne), ainsi que mensuellement en juin, juillet et août ; conformément également aux protocoles d'Ifremer pour les lagunes méditerranéennes (Derolez *et al.*, 2015 ; Witkowski *et al.*, 2017). Ces mois d'été sont critiques, car ils coïncident avec l'expression maximale des pressions naturelles et anthropiques : évaporation, stress hydrologique, potentielle eutrophisation.

Pour l'évaluation de l'indicateur 10 « Colonne d'eau », seuls les trois mois d'été sont pris en compte (Lepareur *et al.*, 2019). Une seule station ayant été échantillonnée, seule une agrégation temporelle des données est réalisée. Cela permet de mettre en évidence une évolution interannuelle des conditions physico-chimiques. En 2022, la colonne d'eau présente un état « **médiocre** », avec des concentrations élevées en nutriments, en lien avec une sursalinisation (> 60 PSU) due à des stress hydriques et un assèchement estival. En 2023, une baisse des concentrations en NT, PT, et DIN est observée, traduisant une amélioration vers un état « **moyen** » (Figure 27). La lagune semble donc peu impactée par des apports anthropiques directs mais reste vulnérable aux variations climatiques extrêmes.

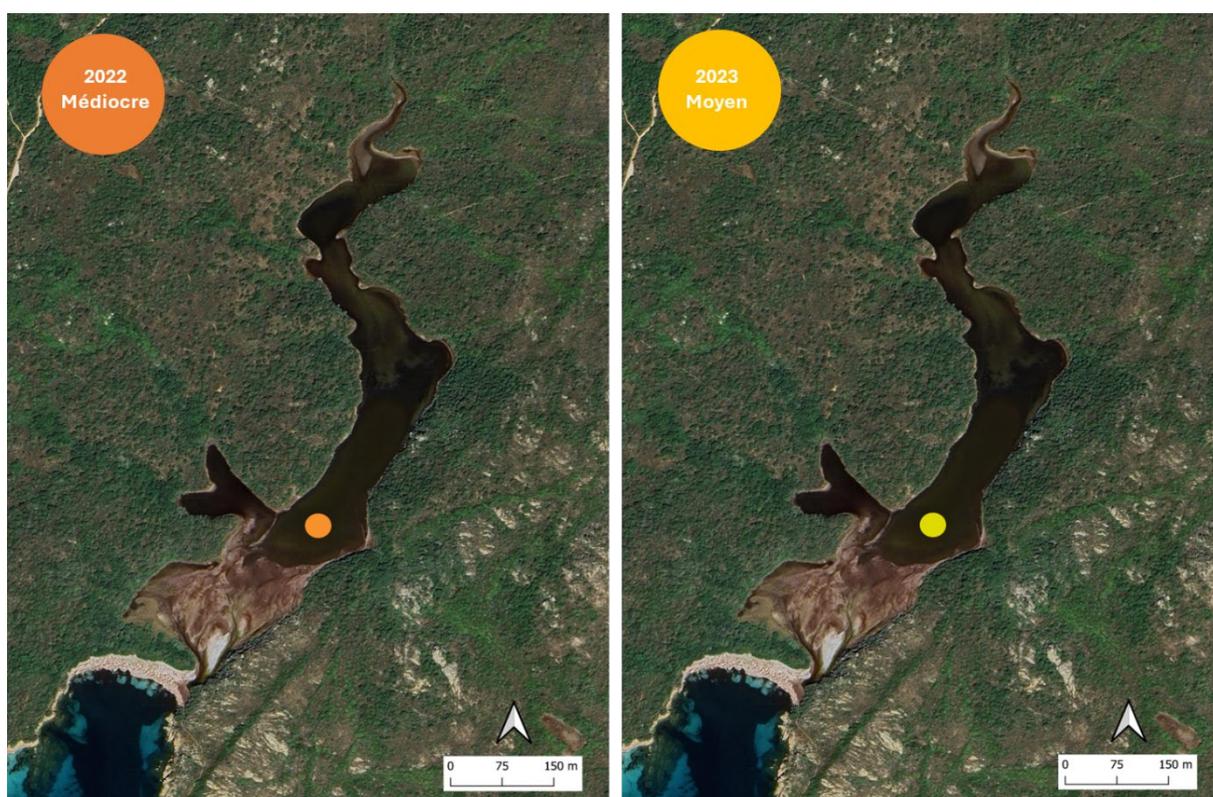
Figure 27. Représentation de l'évolution temporelle de l'état de la colonne d'eau sur la lagune de Pisciu Cane.

Les conditions en 2022 ayant été très particulières, nous retiendrons pour la notation globale de cet indicateur la **note de -15** (État moyen de la colonne d'eau). Cependant un suivi régulier de la colonne est à mettre en place afin de pouvoir surveiller l'évolution de l'état du milieu.

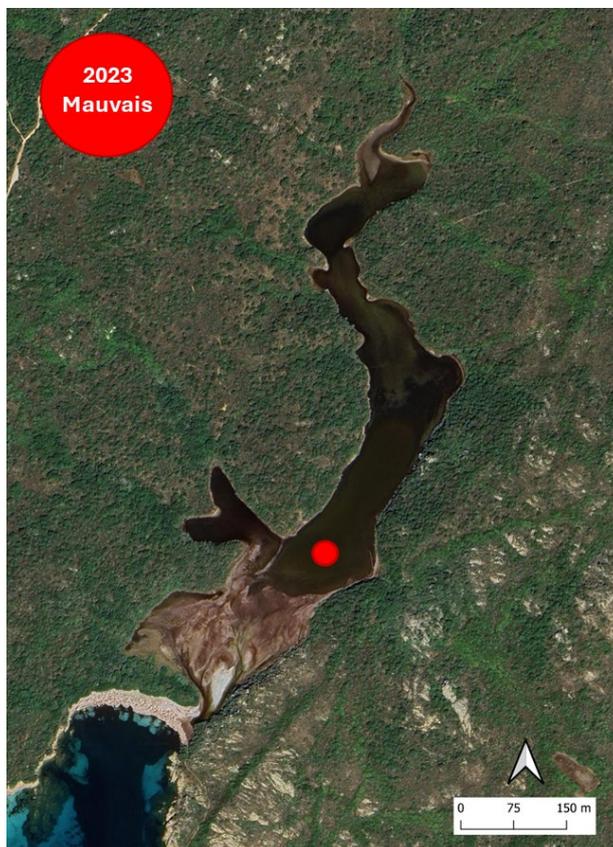
Figure 28. Etat des sédiments de la lagune de Pisciu Cane en 2023.

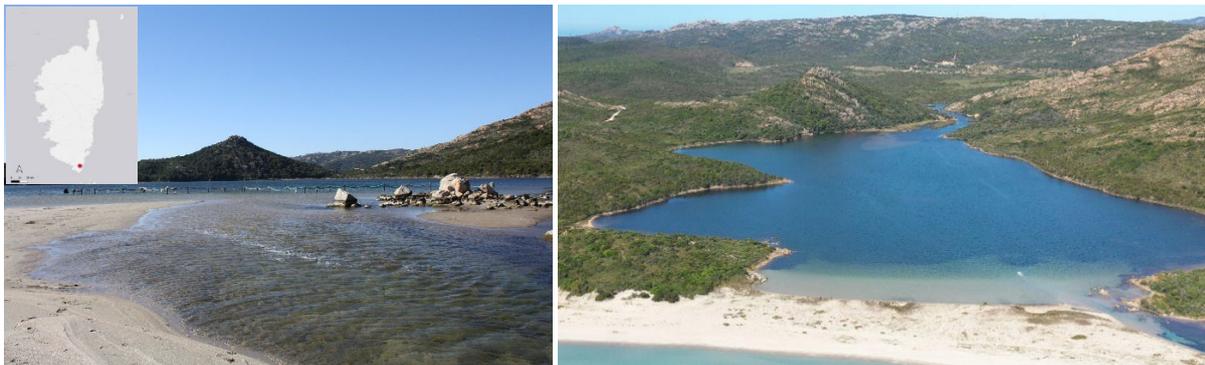
Figure 31. Localisation de la lagune de Balistra et photographies (gauche, février 2023, © Garrido M. ; en vue aérienne à droite mai 2021, © Espla J.)

La lagune de Balistra (41°26'25" N, 09°13'11" E) est située au nord-ouest du golfe de Sant'Amanza, sur la commune de Bonifacio (Corse-du-Sud), au sein du site Natura 2000 FR9402015 « *Bouches de Bonifacio, îles des Moines* » (Figure 31). Elle occupe une superficie supérieure à 25 ha (Frisoni, 1981 ; Roux, 1989). Cette lagune, allongée perpendiculairement à la côte, constitue la terminaison du ruisseau de Francolu situé à l'Ouest (ou *ria* ; Frisoni, 1981). De type estuarien, elle est encaissée entre deux collines granitiques plus ou moins abruptes. Un cordon littoral relativement large, constitué de sable fin d'origine marine (CTGREF, 1978), l'isole de la mer. La plage au Sud du lido est relativement étroite et contrainte par la falaise, avec une pente marquée. En revanche, au nord, le lido est plus large et plat, dans un contexte d'accumulation des sables entraînés par la dérive littorale (Stepanian *et al.*, 2013). Le grau, situé au nord du lido, est ouvert tout au long de l'année et permet les échanges avec le milieu marin (Figure 31).

La lagune est alimentée en eau douce par 2 petits cours d'eau temporaires, ainsi que par un ruisseau principal, le Francolu (Figure 31). Dans sa partie Ouest, une sansouïre s'est formée à la confluence entre la lagune et le ruisseau avec la présence très étendue de *Salicornia* spp. (Figure 32). Ce secteur est particulièrement propice à l'installation des limicoles. Cette petite mer intérieure atteint localement une profondeur de 4 m au nord, à proximité de la berge où la pente est abrupte, avec une profondeur moyenne sur le reste du plan d'eau de 1,70 m (CISM, 2020 ; Figure 32). Sur le plan faunistique, la lagune est principalement fréquentée par une faune aquatique d'affinité marine, comprenant notamment des lous, dorades, girelles et sars (CTGREF, 1978 ; CISM, 2020), ainsi que le grand cérianthe (*Cerianthus membranaceus*). L'Anguille européenne (*Anguilla anguilla*) est également présente. La lagune constitue un site de grossissement favorable pour ces espèces. Par ailleurs, son substrat sableux est colonisé par une communauté benthique de mollusques, incluant coques, clovisses et palourdes (CTGREF, 1978 ; CISM, 2020).

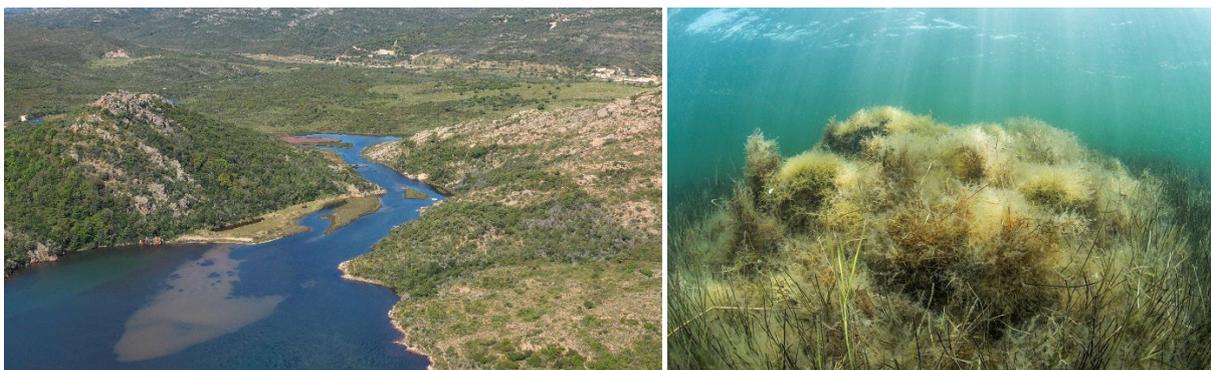
Figure 32. Photographie aérienne (gauche, mai 2021, © Espla J.) permettant de visualiser une partie de la sansouire en arrière-plan et à droite, photographie sous-marine de la lagune (mai 2021, © Foulquié M.).

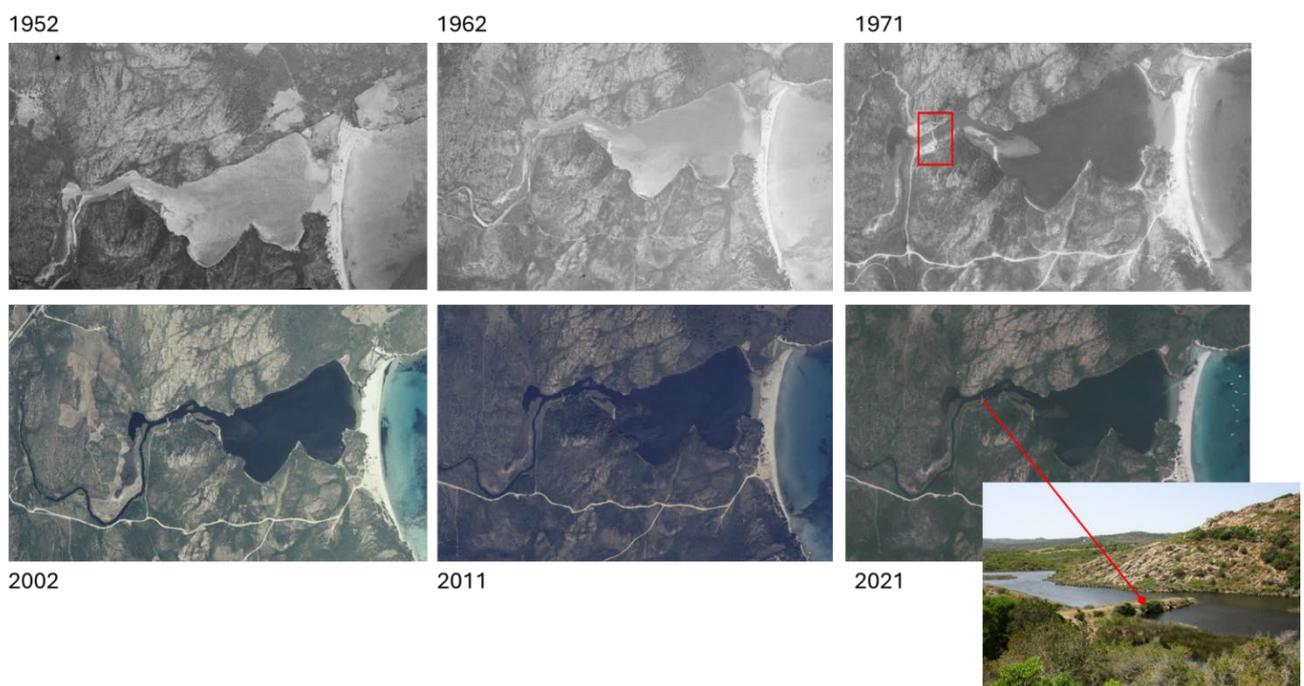
Figure 34. Images satellites illustrant l'évolution paysagère de la lagune de Balistra sur plusieurs décennies (captures © Géoportail). Construction dans les années 70 d'une digue permettant de joindre les berges nord et Sud entre elles. Cette digue comprenant une buse a été partiellement détruite dans les années 90. La photographie datant de juin 2022 (©Garrido M.) montre l'état actuel de cet aménagement.

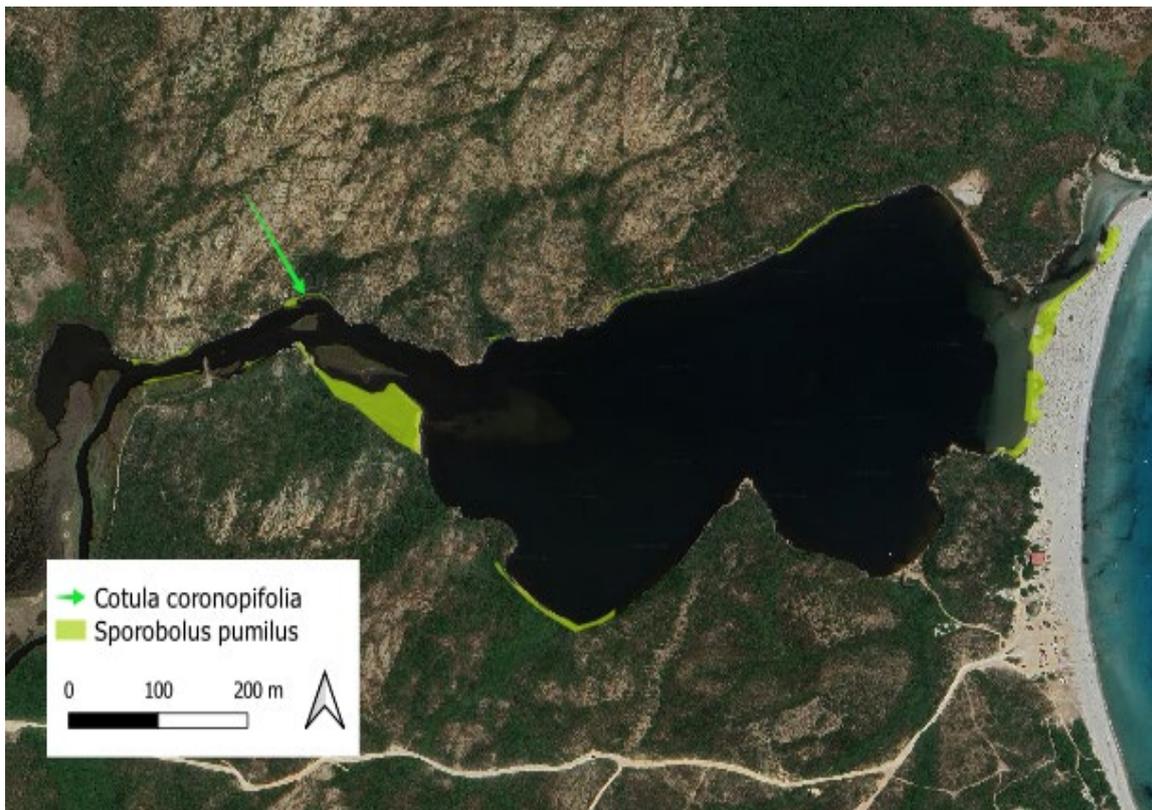
Figure 35. Cartographie des EVEE relevées sur la lagune de Balistra, *Sporobolus pumilus* (en jaune) et *Cotula coronopifolia* (flèche verte).
