Évaluation de l'état de conservation de l'habitat d'intérêt communautaire 1150* « lagunes côtières » : région Corse

Indicateurs déployés dans le cadre du Life Marha et résultats pour aller vers une gestion durable et adaptée des lagunes en Corse

Septembre 2025

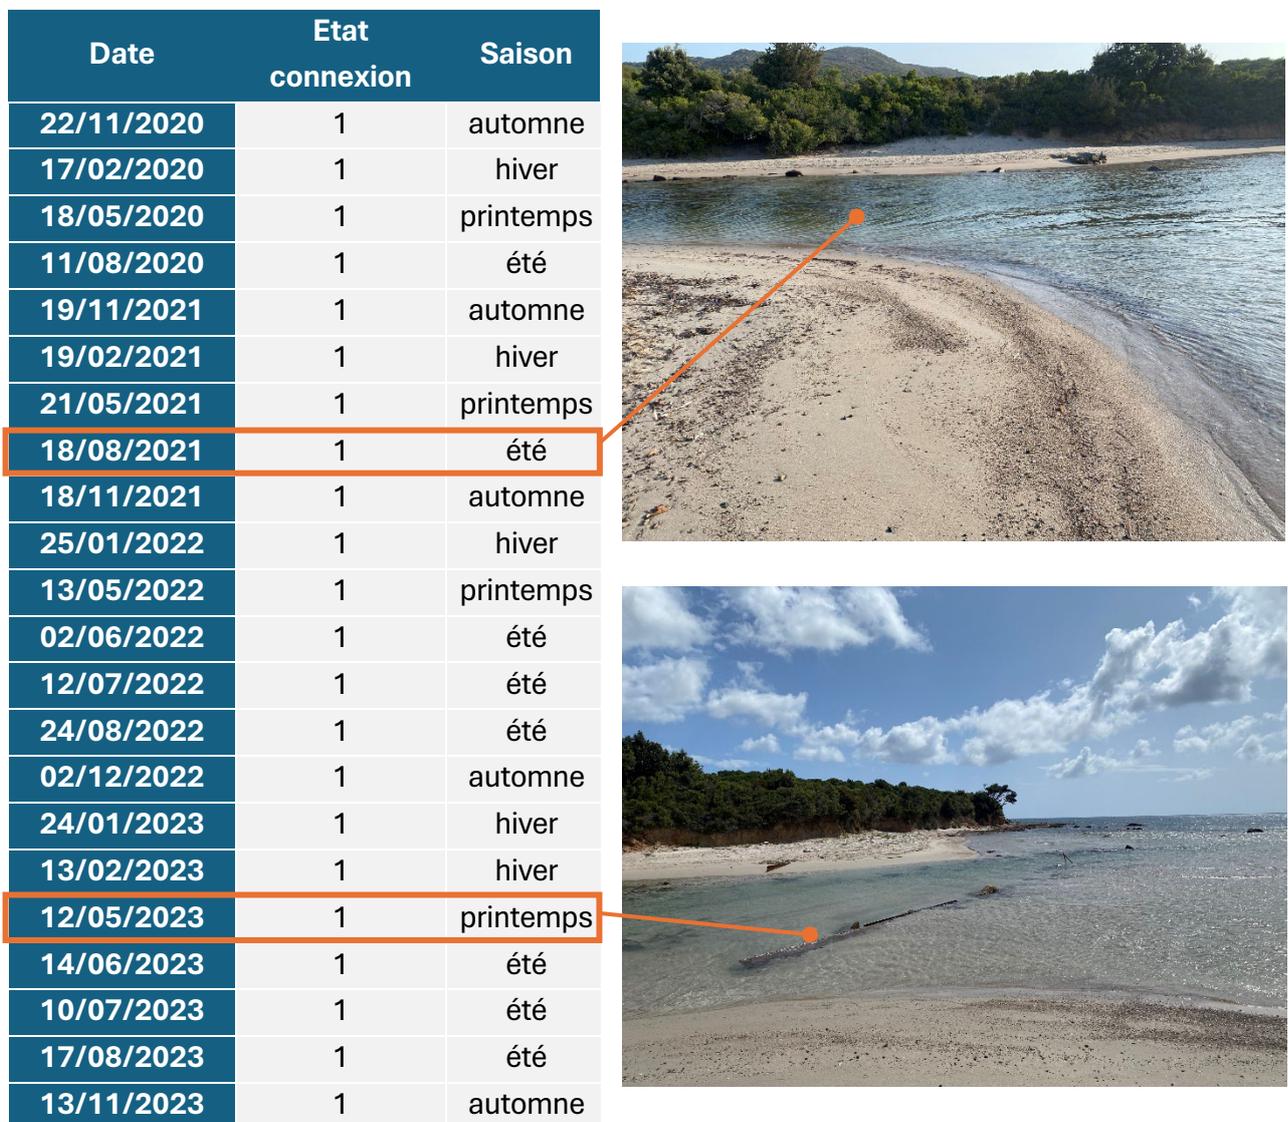
Figure 36. Suivi temporel de la connectivité à la mer de la lagune de Balistra, 0 = fermé et 1 = ouvert. Chaque suivi est accompagné d’une série de photographies (e.g. © Ligorini V., août 2021 ; © Garrido M., mai 2023).

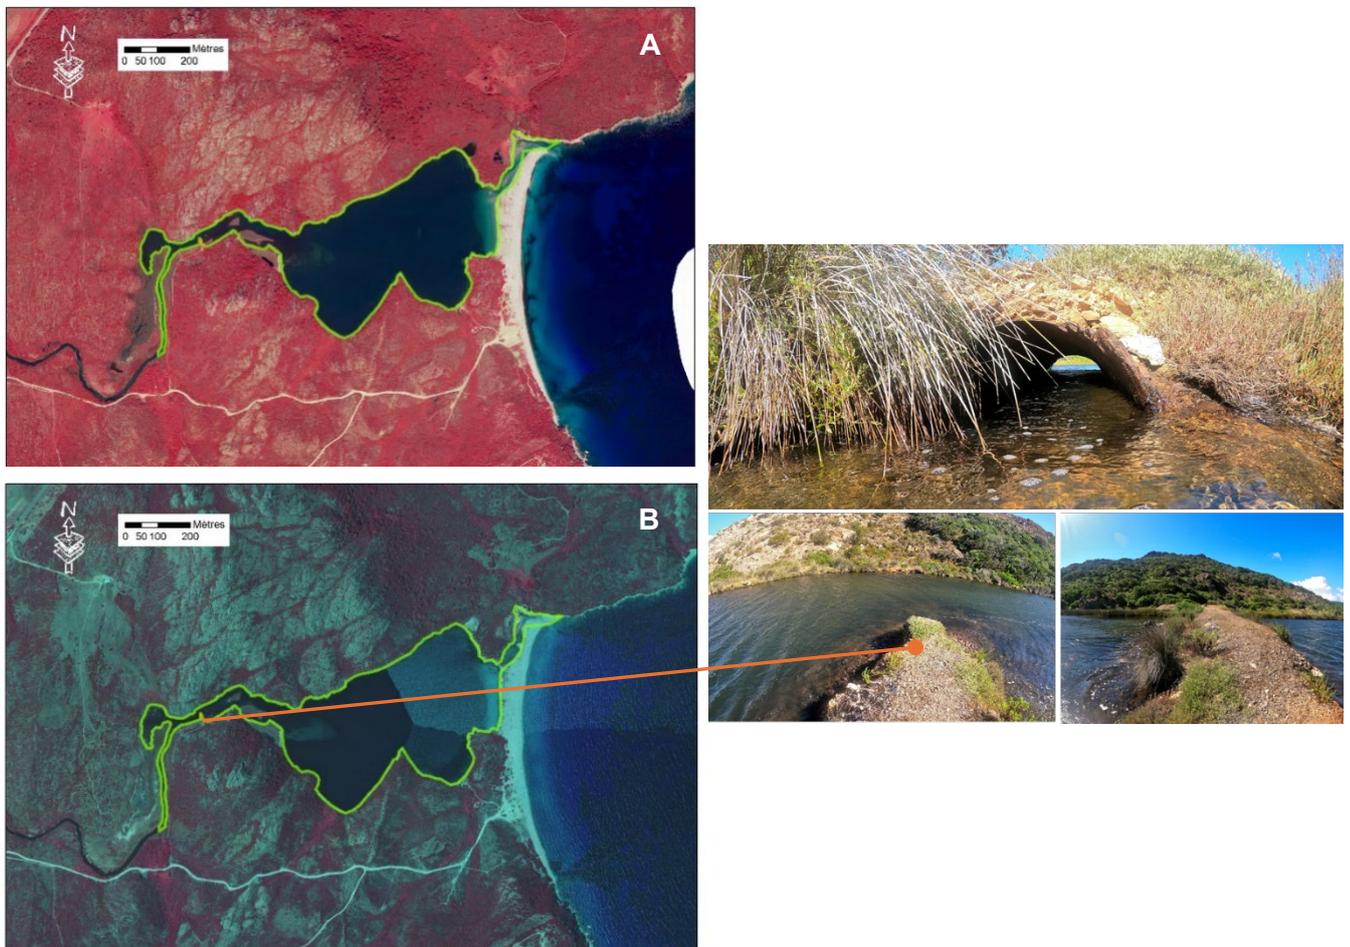
Figure 37. A : IRC 2013 de la lagune de Balistra. B : catégorisation de la nature des berges de la lagune à partir de la BD-Ortho de 2021 sur la base de campagnes terrain de 2020 à 2023 (vert : catégorie 1, orange : catégorie 3). Photographies illustrant la berge en cat. 3 (©CISM, 2020).

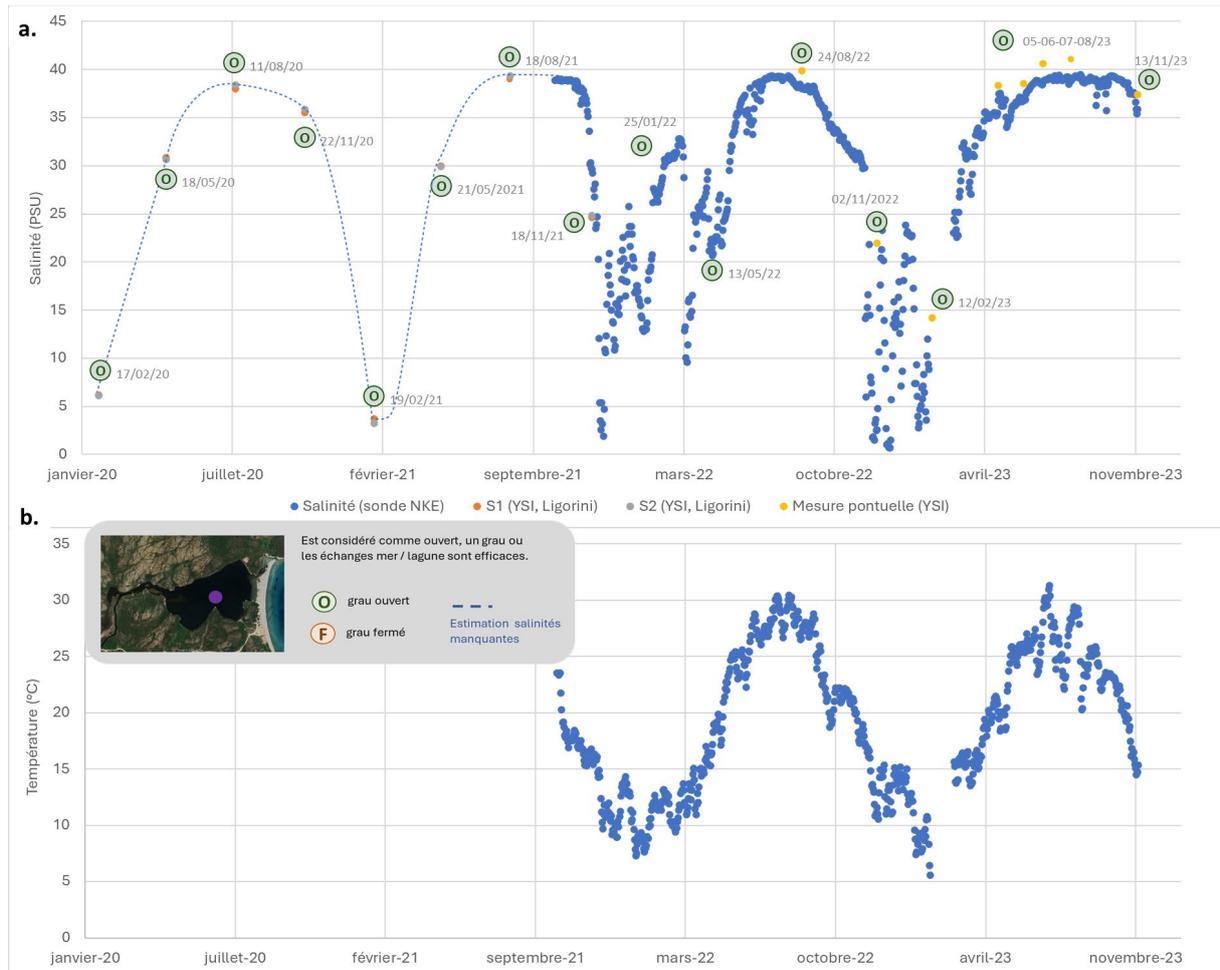
Figure 39. a. Suivi de la salinité (PSU) calculée à partir des données mesurées par une sonde [®]NKE Wisens CTDs (bleu, mesure haute fréquence en continue) et une sonde YSI (orange, mesure ponctuelle) et des conditions de la connectivité du grau de la lagune de juin 2021 à décembre 2023 (F : grau fermé, O : Grau ouvert, permettant les échanges entre la mer et la lagune). b. Température (°C) mesurée à partir d'une sonde [®]NKE Wisens CTDs sur la lagune de Pisciu Cane entre juin 2021 et décembre 2023.

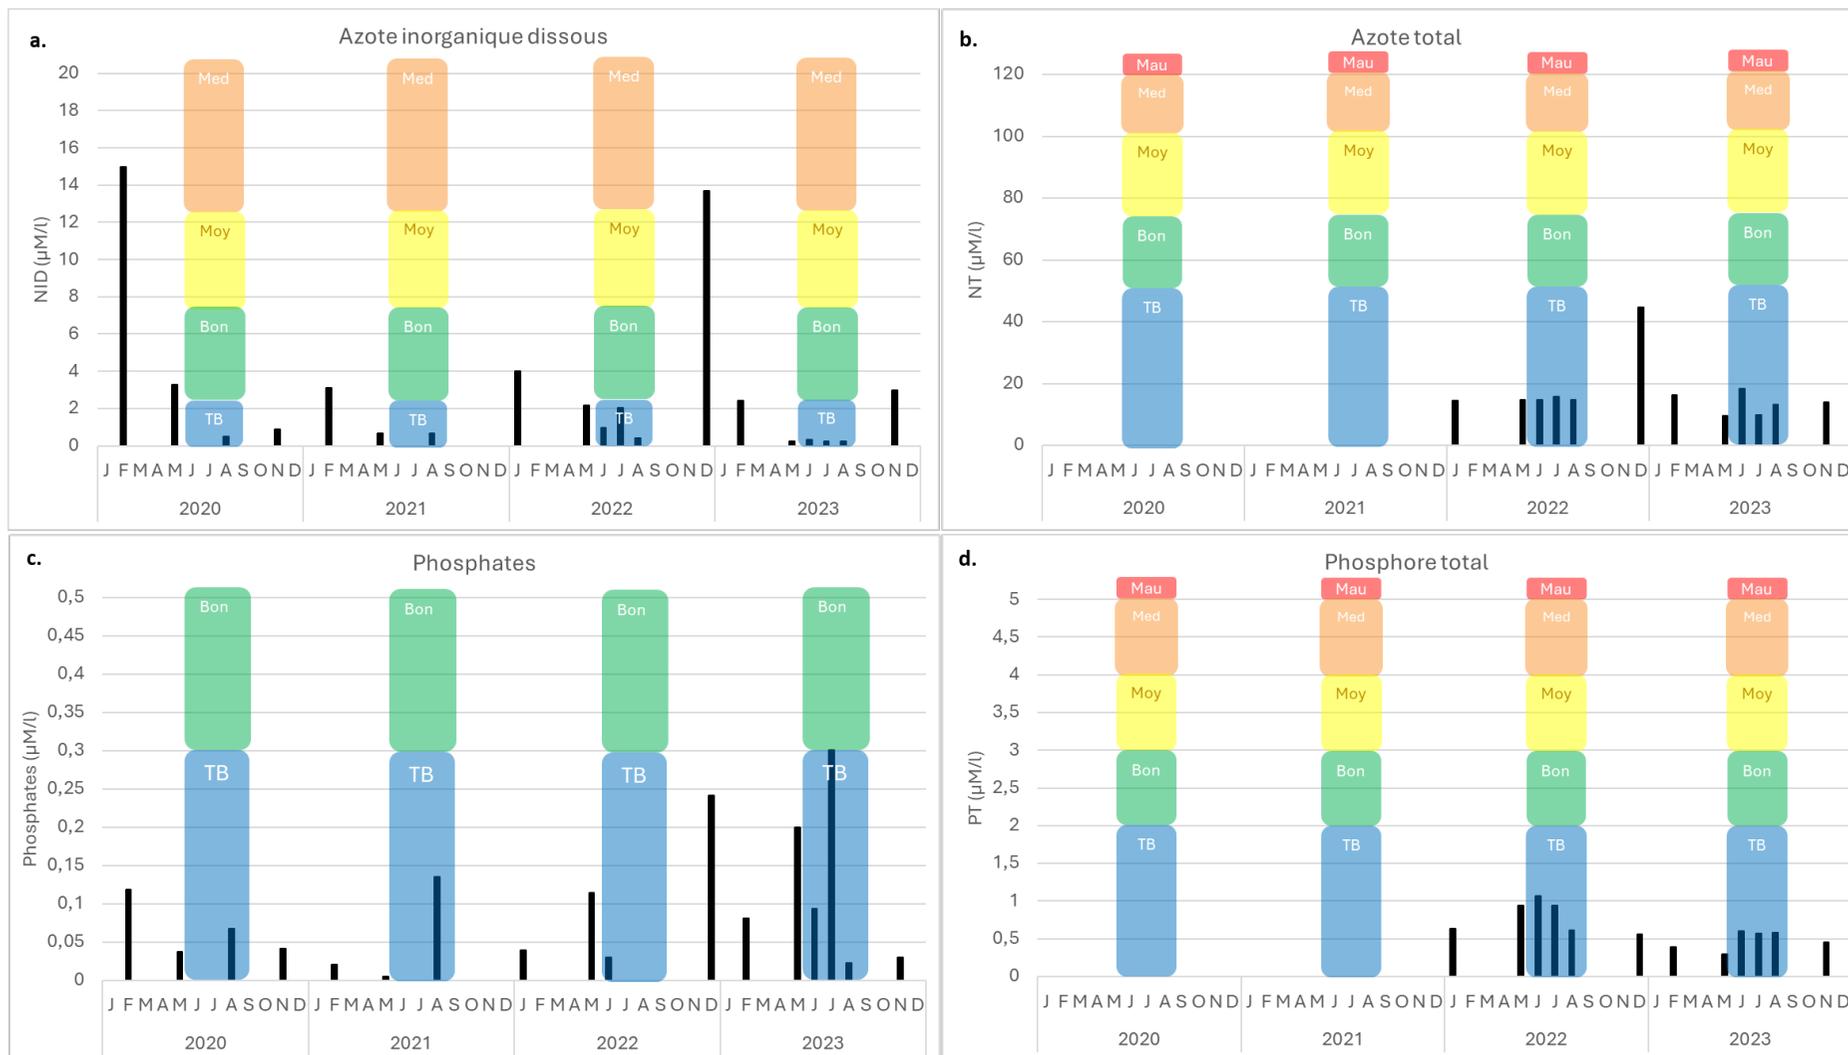
Figure 40. a. Azote inorganique dissous (NID, µM), b. Azote total (NT, µM), c. Phosphates (PO₄³⁻, µM), d. Phosphore total (PT, µM) et classification selon la grille de diagnostic DCE de l'état physico-chimique des masses d'eau lagunaires (Très bon, Bon, Moyen, Médiocre ou Mauvais, pour les mois de juin, juillet et août) de la colonne d'eau de la lagune de Balistra.

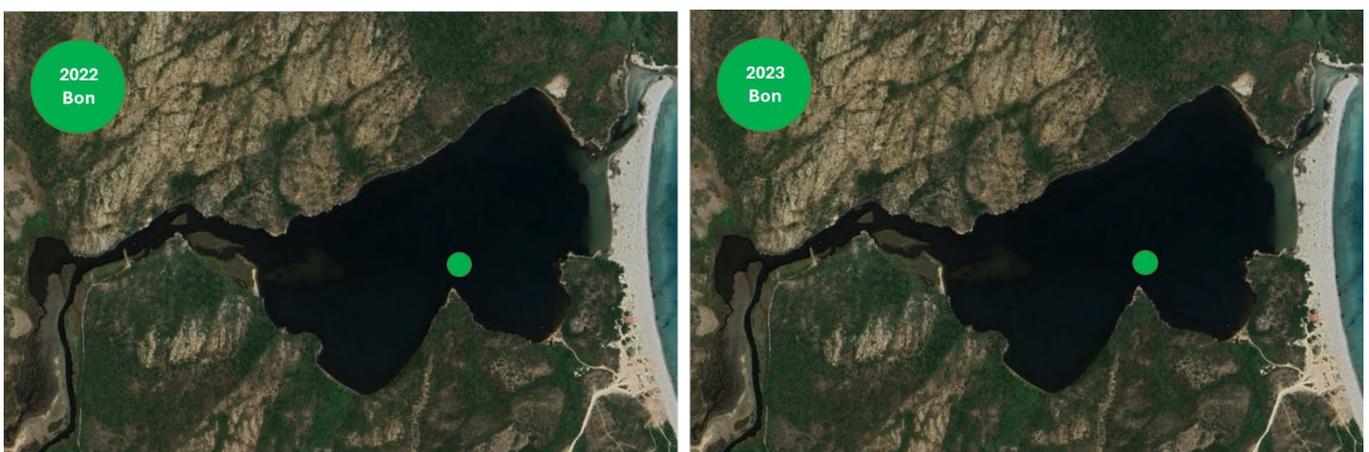
Figure 41. Représentation de l’évolution temporelle de l’état de la colonne d’eau sur la lagune de Balistra.

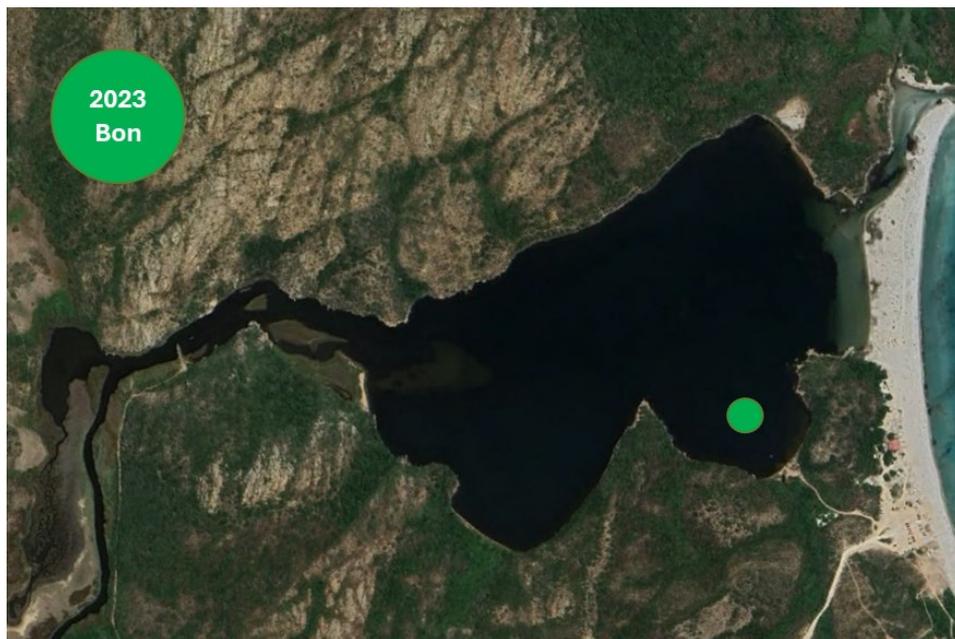
Figure 42. Etat des sédiments de la lagune de Balistra en 2023.

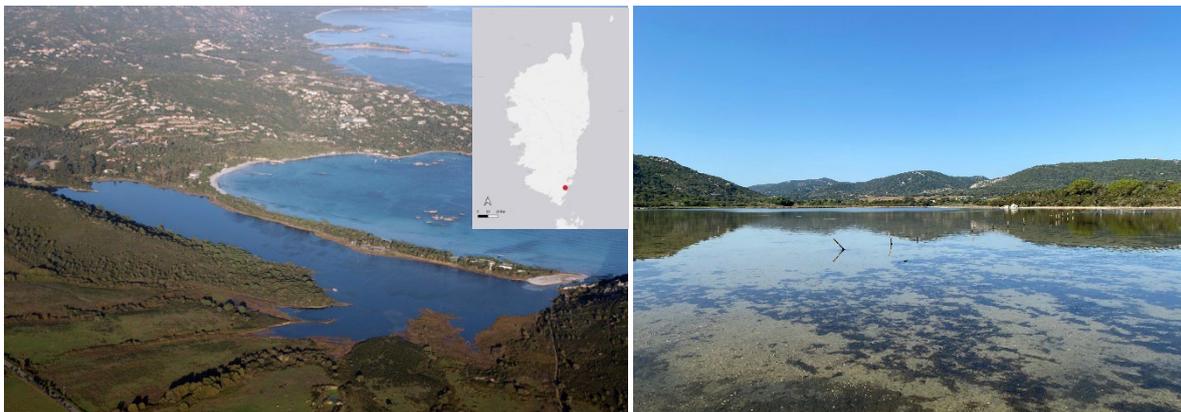
Figure 45. Localisation de la lagune de Santa Ghjulia et photographies (gauche, vue aérienne 2004, © Volto E. ; droite août 2023, © Garrido M.)

La lagune de Santa Ghjulia (41°31'32" N, 09°16'12" E) se situe au fond du golfe éponyme, sur la commune de Porto-Vecchio (Corse-du-Sud), au sein du périmètre du site Natura 2000 FR9402015 « *Bouches de Bonifacio, îles des Moines* » (Figure 45). Elle occupe une superficie de 26 ha (Frisoni, 1980 ; Roux, 1989). De forme irrégulière, cette étendue d'eau s'étire parallèlement au littoral. D'origine sédimentaire, elle repose sur une plaine alluviale et est séparée de la mer par un cordon littoral sableux, ou lido. La connexion avec la mer s'effectue via un grau naturel situé à l'extrémité sud du lido, au pied de la colline granitique appelée « Ghiuncajola ». Depuis 1981, le site appartient au Conservatoire du Littoral (CdL), qui en a confié la gestion à l'Office de l'Environnement de la Corse en 2007. Le périmètre acquis par le CdL couvre une superficie totale de 293.49 ha à l'ouest et au sud de la zone humide, permettant une maîtrise partielle des usages et une protection renforcée de l'ensemble du complexe lagunaire.

Le grau est fréquemment obstrué, en particulier durant la période estivale. Son ouverture dépend de plusieurs facteurs naturels ou anthropique comme des entrées massives d'eau marine provoquées par les tempêtes, la montée des eaux liée à de fortes précipitations, ou encore des interventions humaines, manuelles ou mécaniques (Figure 46 ; Frisoni, 1987 ; Pergent-Martini *et al.*, 1997 ; Malet *et al.*, 2023). Un suivi spécifique de cette embouchure a été mis en place par le gestionnaire du site afin de disposer d'éléments nécessaires à une gestion raisonnée du grau (OEC, 2020). L'alimentation en eau douce repose sur un bassin versant de taille modeste (15,5 km²), drainé principalement par trois cours d'eau temporaires : le Vignarellu, l'Alzellu et le Lezza. La lagune, peu profonde (entre 50 et 70 cm en moyenne), se divise en deux entités : au nord, une zone plus confinée alimentée uniquement par les eaux de ruissellement direct ; au sud, un secteur plus ouvert incluant le grau et l'embouchure des principaux ruisseaux (Figure 45 ; Clanzig, 1992 ; Ligorini *et al.*, 2023).

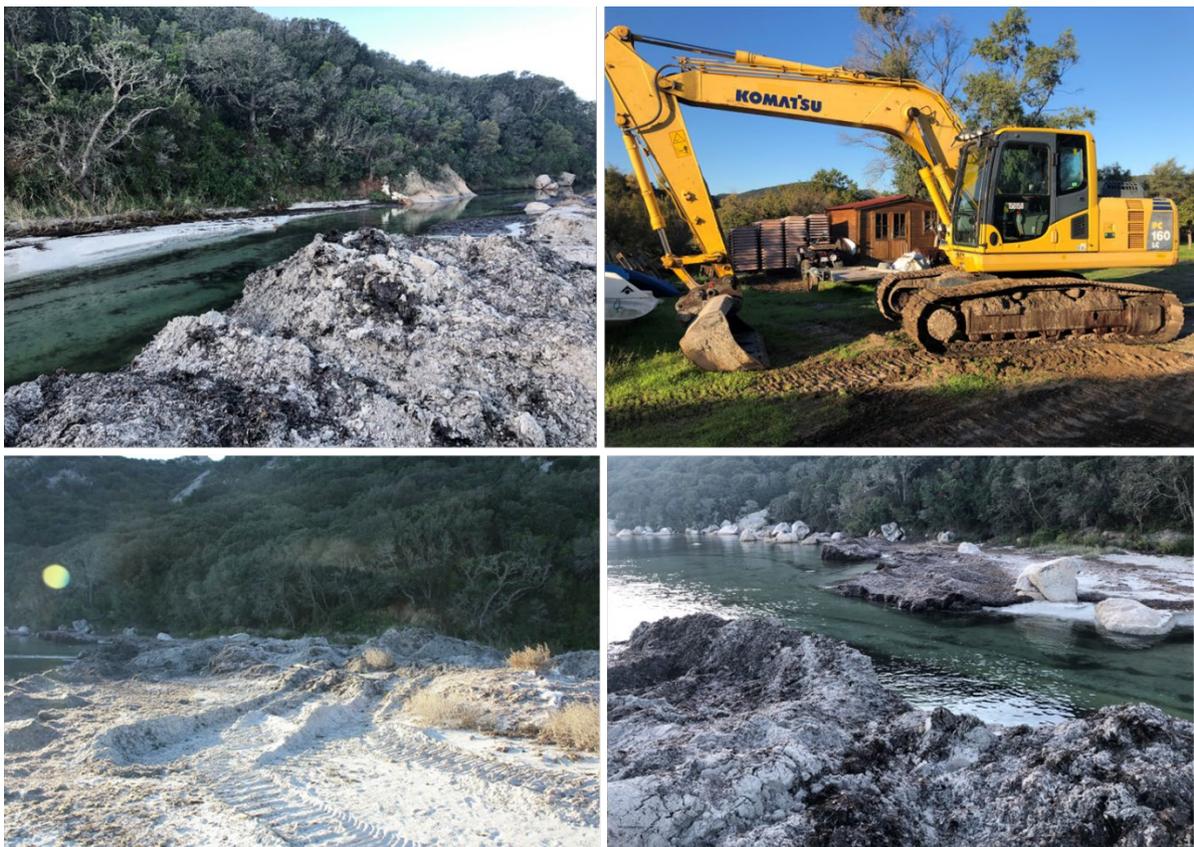
Figure 46. Photographies d'une intervention « privée » mécanique sur le grau de la lagune pratiquée par l'hôtelier (octobre 2020, © Garrido M.)

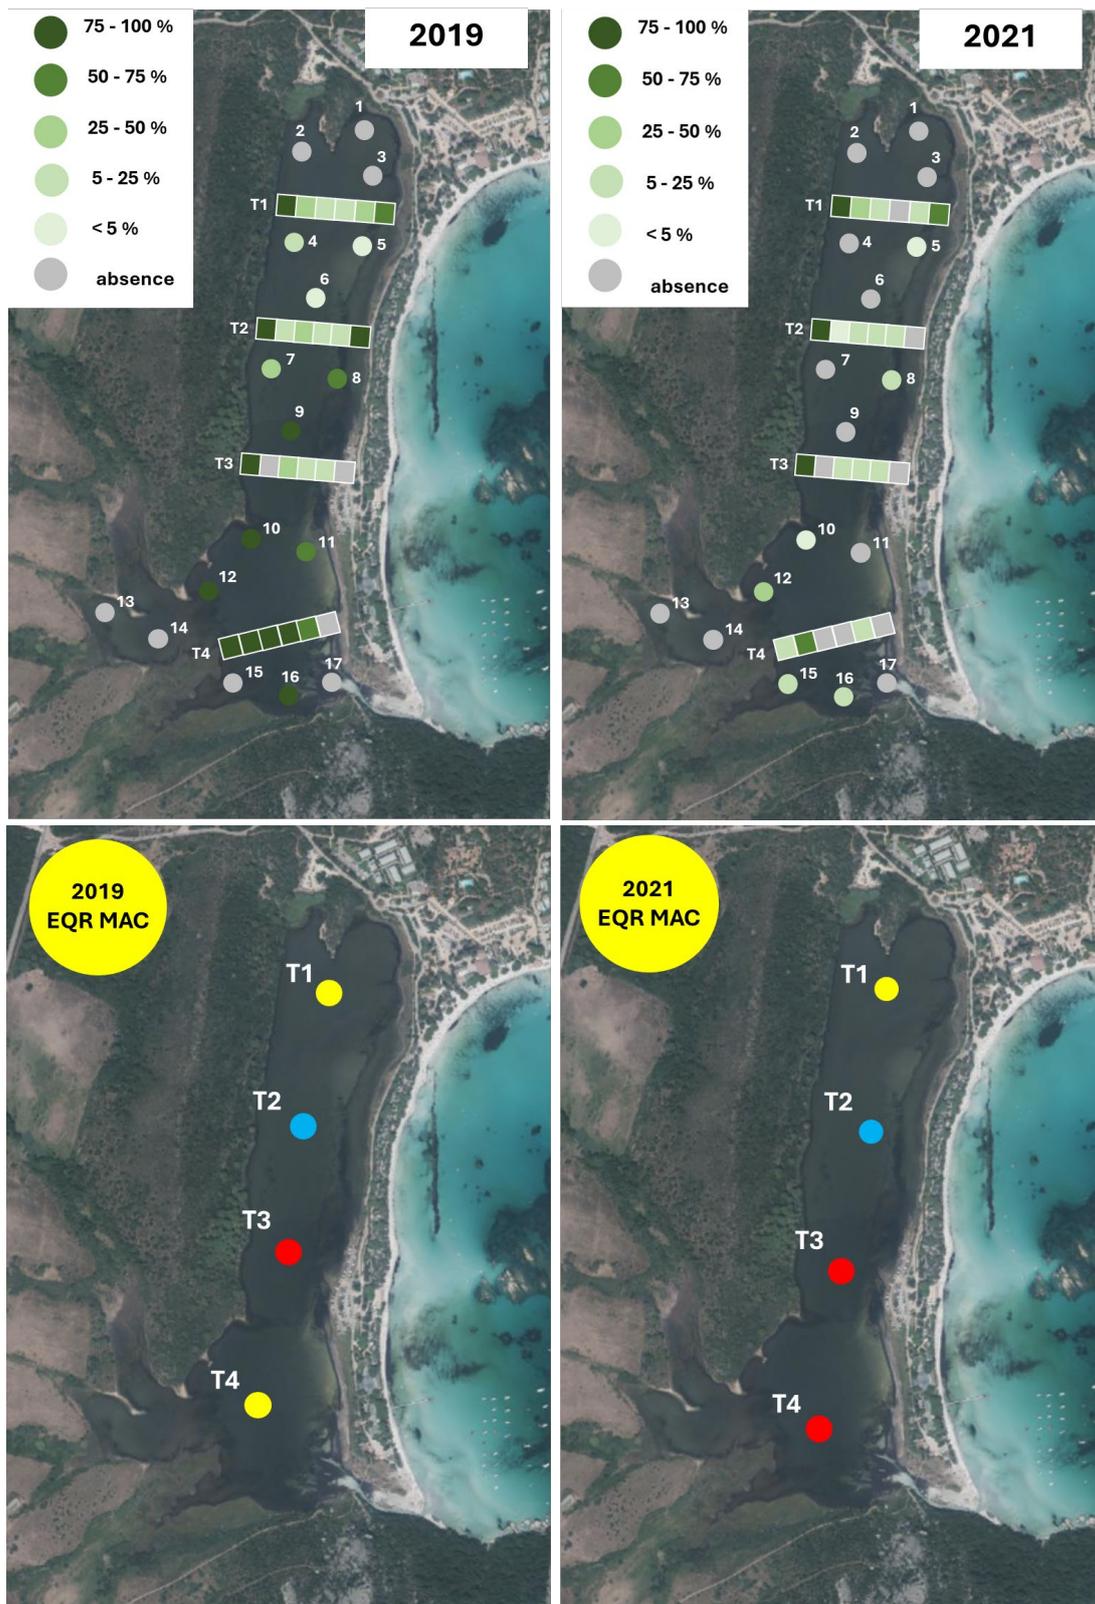
Figure 48. Localisation des transects et des stations ponctuelles pour les suivis macrophytes. Les 18 stations seront à suivre tous les 3 ans si nécessaire ou tous les 6 ans dans le cadre d'une évaluation globale. Les figures en haut représentent la couverture macrophytisée réalisée à partir des transects et sur les 18 stations ponctuelles. Le point central de chaque transect représente les stations de « références » à suivre annuellement (bleu = très bon ; jaune = moyen ; rouge = mauvais).

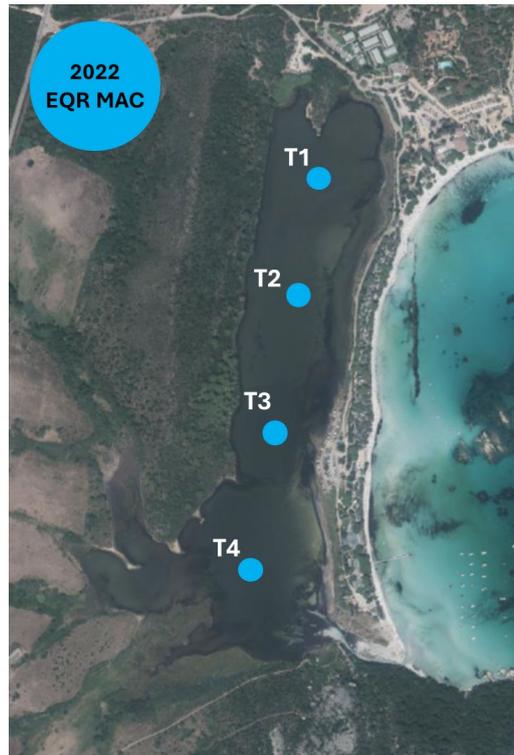
Figure 49. Évaluation en juin 2022 du compartiment macrophyte selon le protocole de L'indicateur 2a « *Macrophytes en lagunes permanentes marinisées* » (Barré et al., 2020).

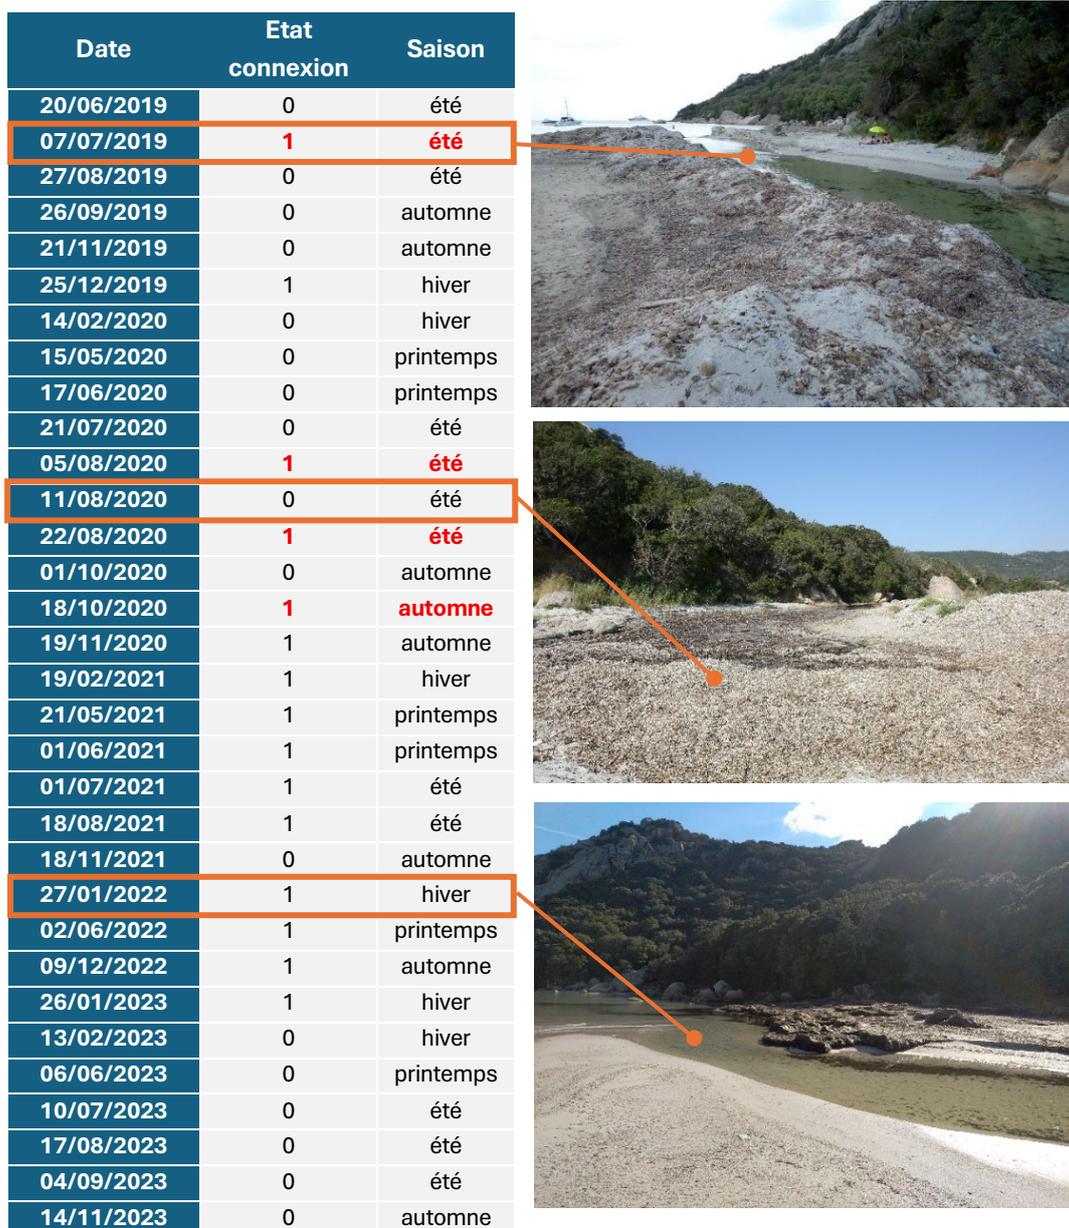
Figure 48. Suivi temporel de la connectivité à la mer de la lagune de Santa Ghjulia. 0 = fermé, 1 = ouvert. Les chiffres en rouge indiquent les interventions manuelles ou mécaniques réalisées par le gestionnaire ou l'hôtelier. Chaque observation est accompagnée d'une série de photographies (© CdL, juillet 2019 ; © Garrido M., 2020, 2022).

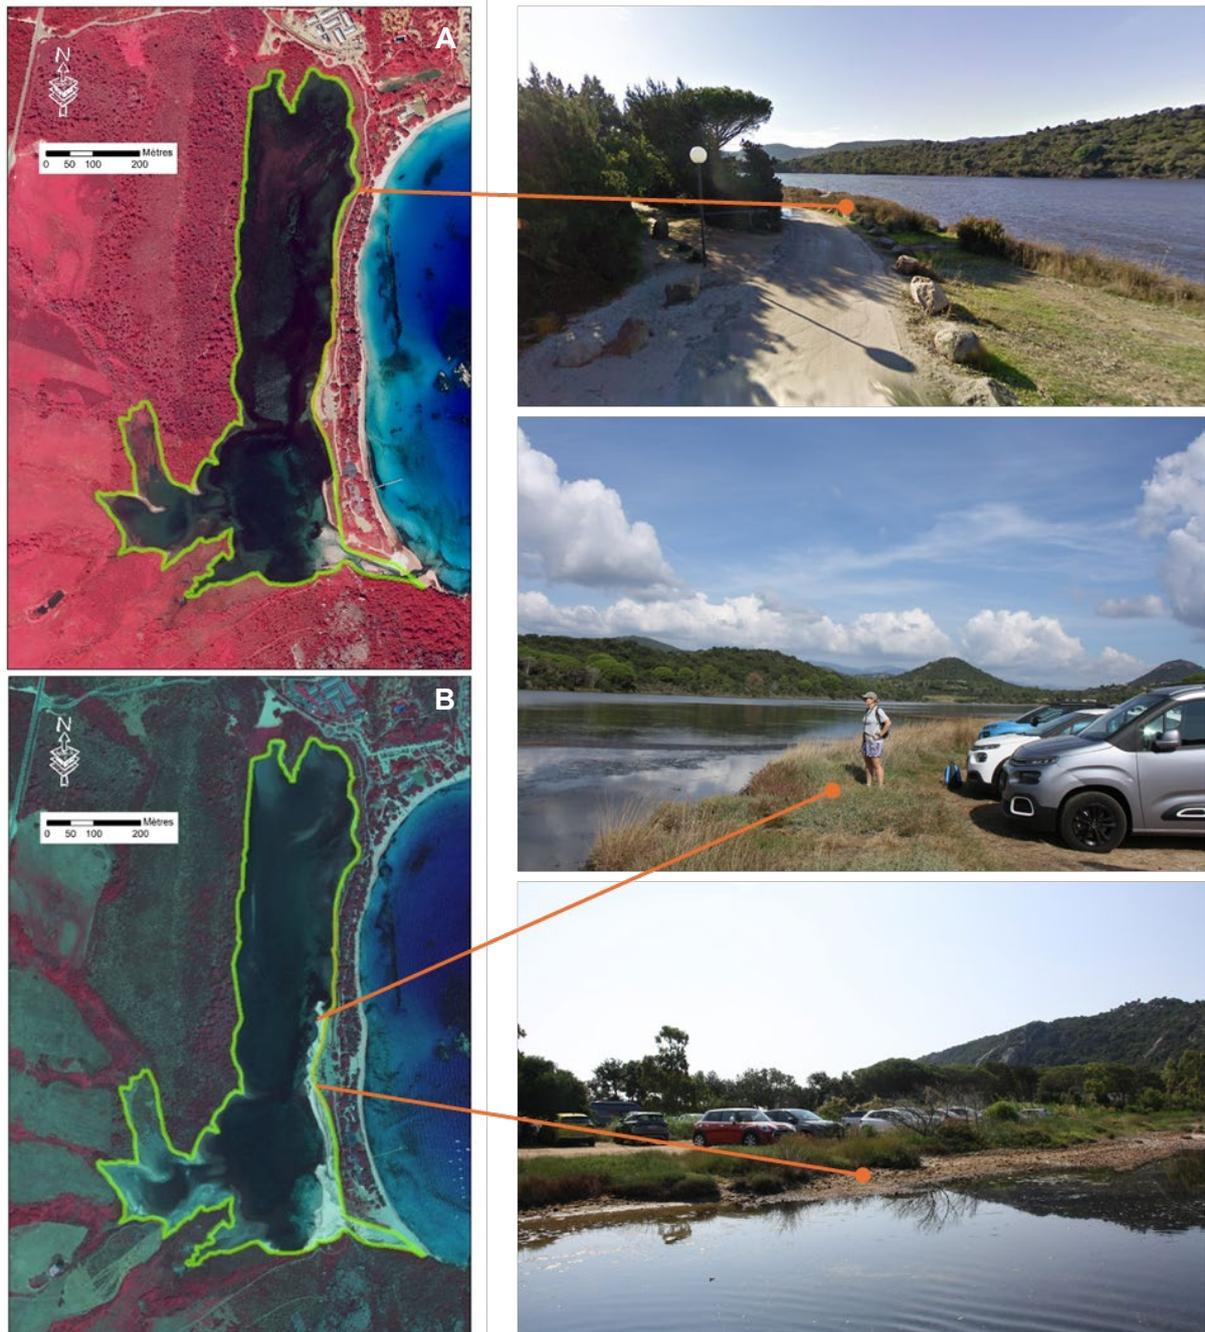
Figure 49. A : IRC 2013 de la lagune de Santa Ghjulia. B : catégorisation de la nature des berges de la lagune à partir de la BD-Ortho de 2021 sur la base de campagnes terrain de 2020 à 2023 (vert : catégorie 1, orange : catégorie 2). Photographies illustrant les berges en cat. 2 (© Garrido M.).

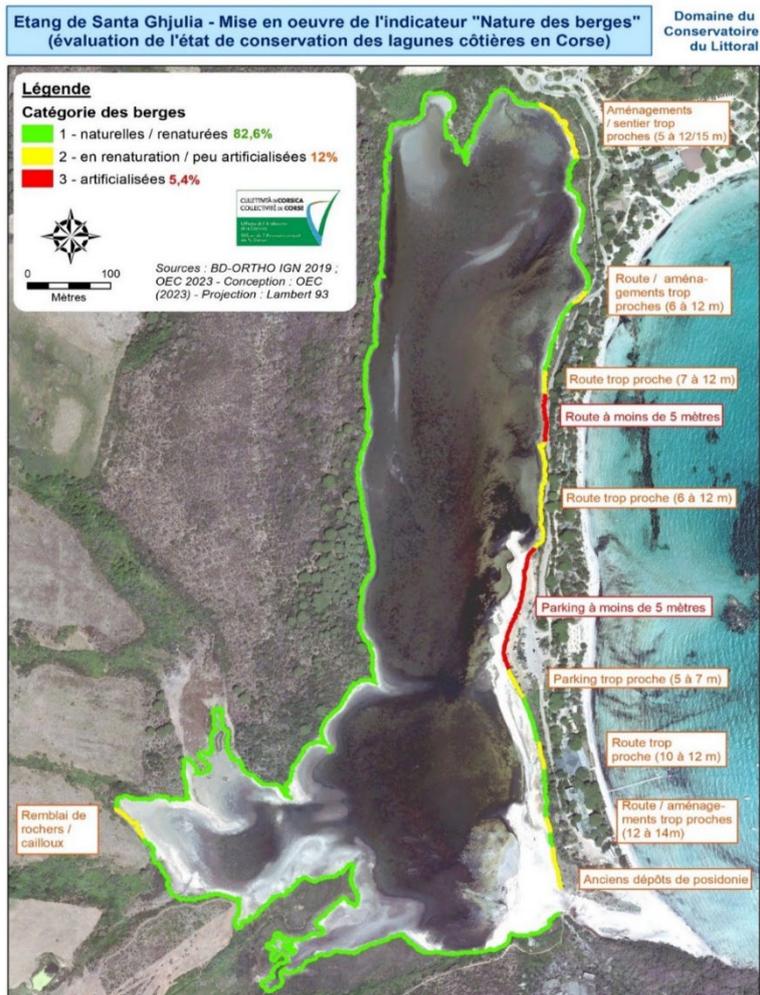
Figure 50. Cartographie détaillée de la nature des berges de la lagune de Santa Ghjulia réalisé par le gestionnaire du site en 2023 (© OEC, 2023)

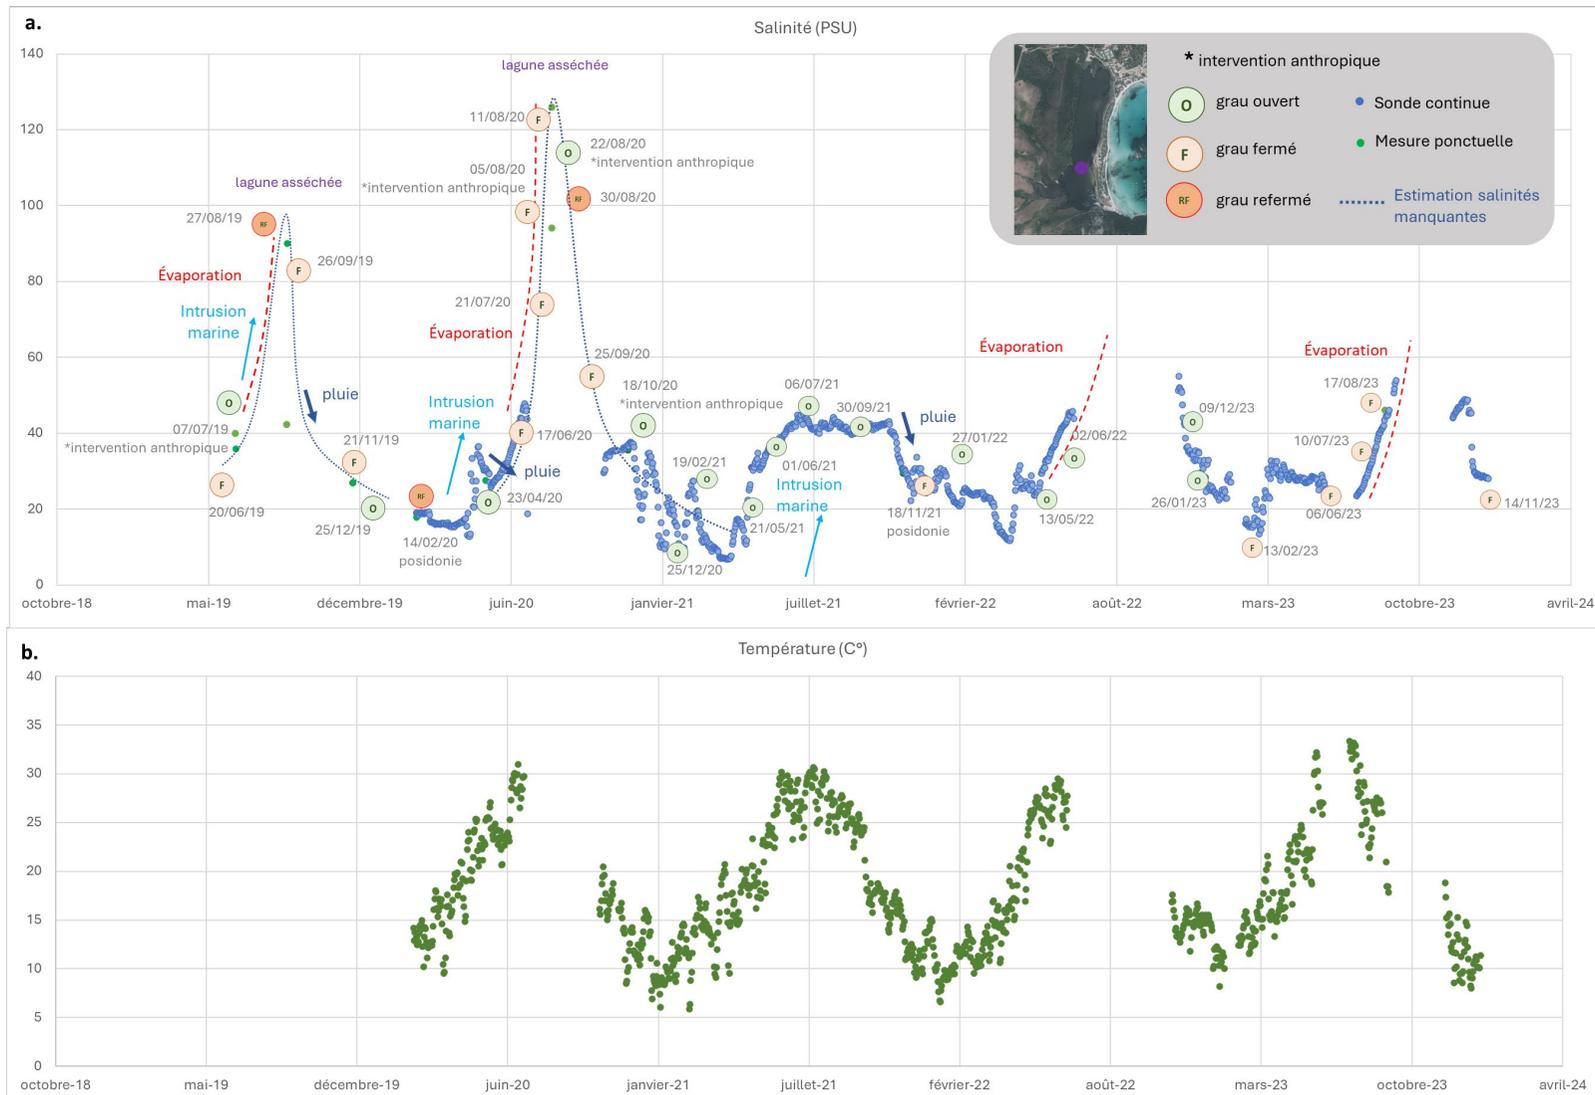
Figure 52. a. Suivi de la salinité (PSU) calculée à partir des données mesurées par une sonde [®]NKE Wisens CTDs (bleu, mesure haute fréquence en continue) et une sonde YSI (vert, mesure ponctuelle) et des conditions de la connectivité du grau de la lagune de juin 2019 à décembre 2023 (F : grau fermé, O : Grau ouvert, permettant les échanges entre la mer et la lagune). b. Température (°C) mesurée à partir d’une sonde [®]NKE Wisens CTDs sur la lagune de Santa Ghulia entre février 2020 et décembre 2023.

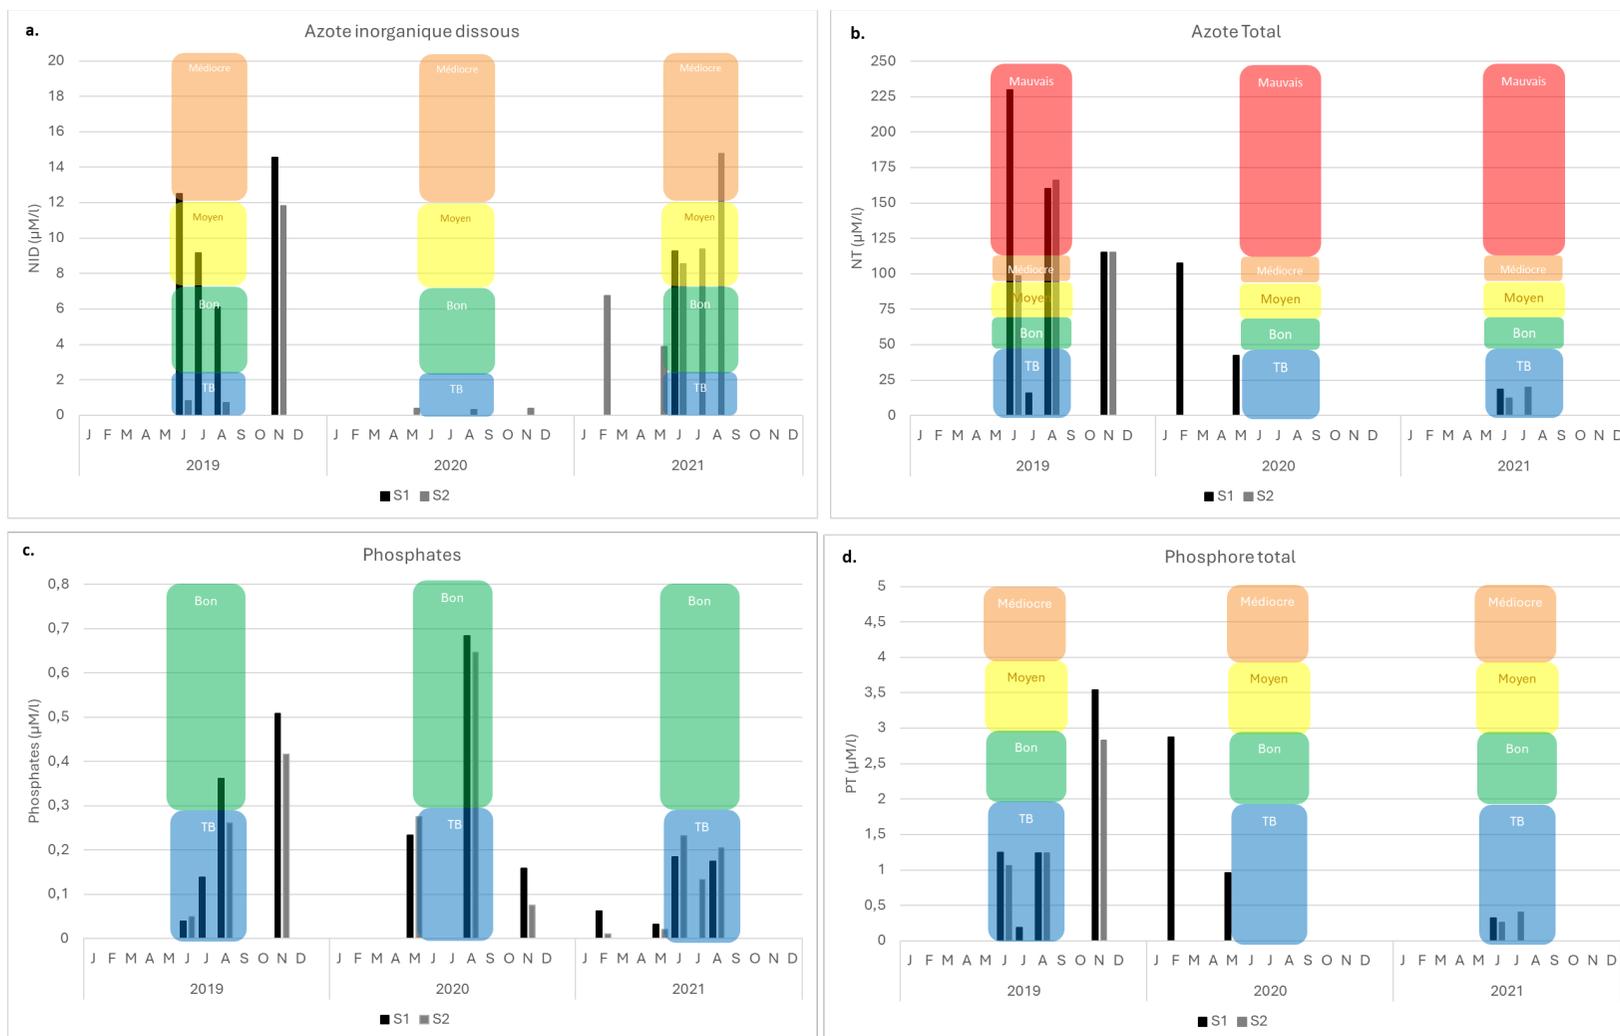
Figure 53. a. Azote inorganique dissous (NID, µM), b. Azote total (NT, µM), c. Phosphates (PO₄³⁻, µM), d. Phosphore total (PT, µM) et classification selon la grille de diagnostic DCE de l'état physico-chimique des masses d'eau lagunaires (Très bon, Bon, Moyen, Médiocre ou Mauvais, pour les mois de juin, juillet et août) de la colonne d'eau de la lagune de Santa Ghulia.

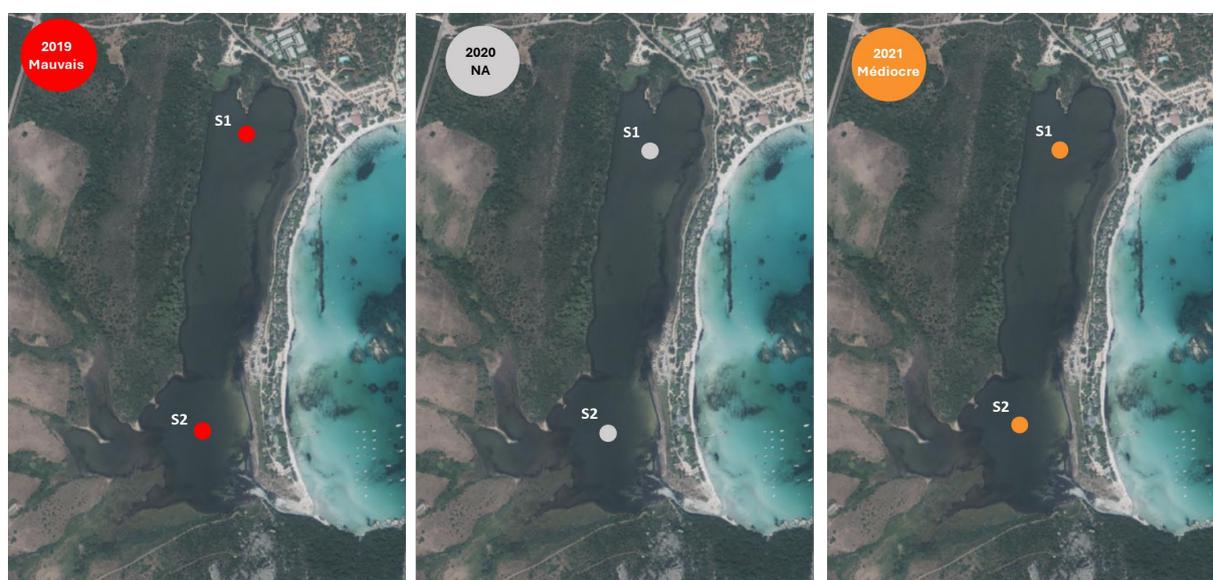
Figure 54. Représentation de l'évolution temporelle entre 2019 et 2021 de l'état de la colonne d'eau sur la lagune de Santa Ghjulia.

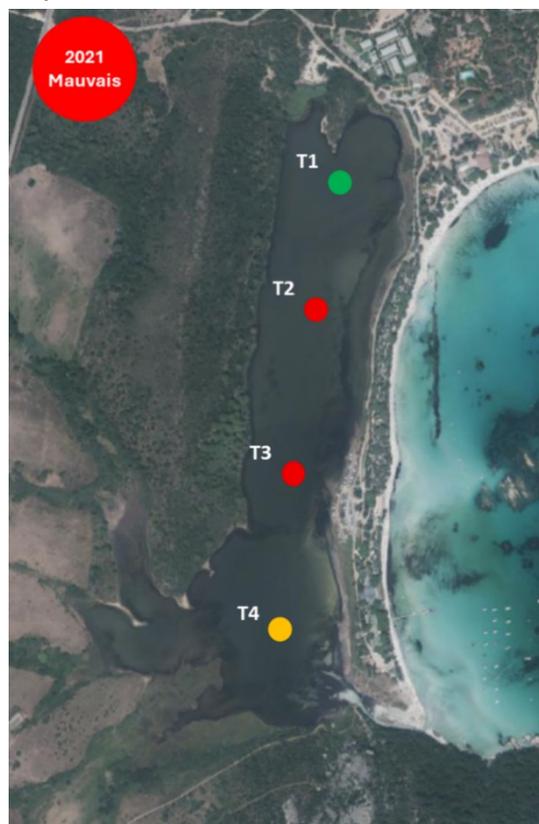
Figure 55. État des sédiments de la lagune de Santa Ghjulia en 2021.

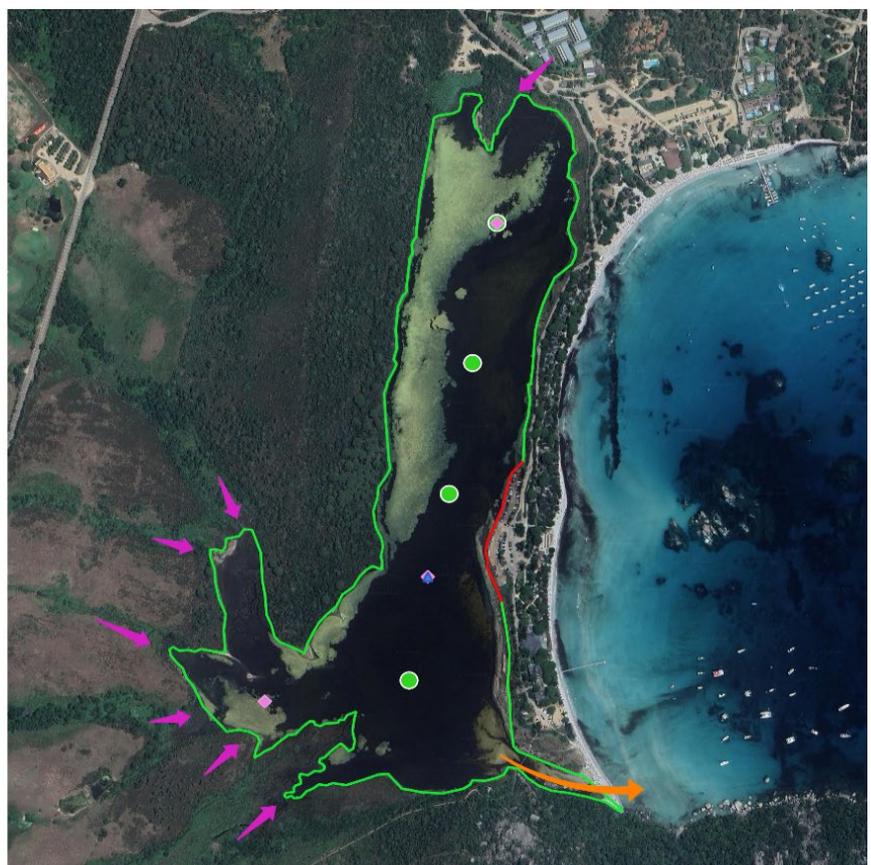
Figure 57. Synthèse des principaux résultats et localisation des stations des indicateurs déployés sur la lagune de Santa Ghjulia dans le cadre de l'évaluation de son état de conservation (2021 - 2023).

L'ensemble des 9 indicateurs déployés sur la lagune de Santa Ghjulia sur une période de 4 ans (2019–2021 ; Figure 57) contribue à enrichir les connaissances sur les lagunes de petite surface en Corse et plus particulièrement sur l'extrême sud sociétés ».

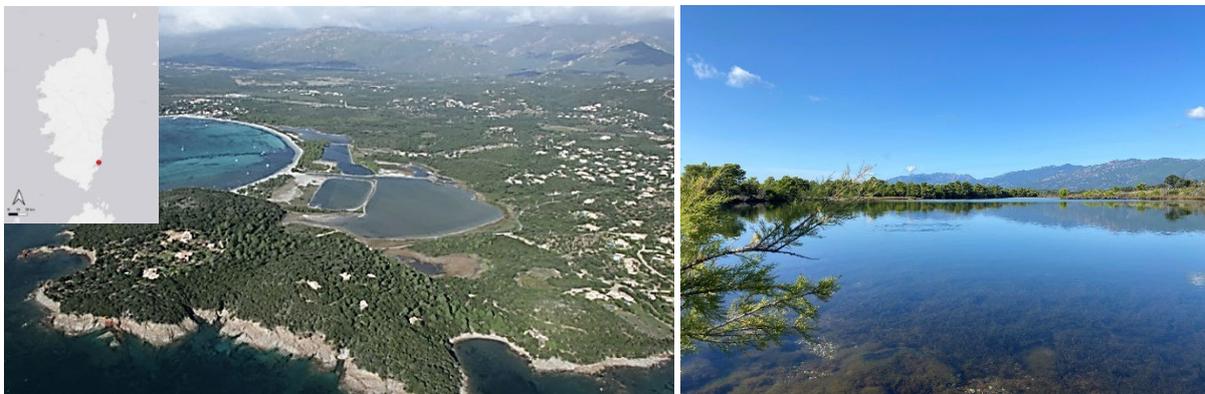
Figure 58. Localisation de la lagune d'Arasu et photographies (gauche, vue aérienne 2021, © Luccioni M. ; droite octobre 2020, © Garrido M.)

La lagune d'Arasu (41°38'34" N, 09°21'55" E) se situe au nord de la Baie de Saint Cyprien sur la commune de Zonza (Sainte Lucie de Porto-Vecchio ; Corse-du-Sud), au sein du périmètre du site Natura 2000 FR9400607 « *Baie de San Ciprianu : étangs d'Arasu et îles San Ciprianu et îlot Cornuta* » (Figure 58). Elle occupe une superficie comprise entre 13 ha (Roux, 1989 ; Savignac, 2017) et 25 ha (CdL, 2012) selon les sources. Un projet d'aménagement conséquent, débuté dans les années 60 et n'ayant pas abouti, a profondément transformé la lagune. Fragmentée en 3 bassins, cette étendue d'eau s'étire parallèlement au littoral (Figure 58). D'origine deltaïque (Frisoni, 1981), la lagune s'est formée par l'apport d'alluvions de l'Osu, au nord de l'ancien golfe peu profond de Porto-Vecchio, favorisant ainsi l'installation de petits étangs à l'embouchure du delta (ASTERE, 1998 dans Pelletier, 2001). Le remaniement de ces dépôts par les courants marins a engendré la formation d'autres lagunes (e.g. Stagnolu, Saint Cyprien) ou zones marécageuses à proximité, chaque fois qu'une baie ou un promontoire rocheux permettait le piégeage des sédiments (e.g. Cala Rossa, Punta d'Arasu). La lagune d'Arasu est aujourd'hui séparée de la mer par un cordon littoral sableux, ou lido. Elle communique avec la mer par l'intermédiaire d'un grau situé à l'extrémité orientale du lido, au pied de la Punta d'Arasu. Depuis 2000, le site fait l'objet d'acquisition répétée (2001, 2004, 2023) par le Conservatoire du Littoral (CdL), qui en a confié la gestion à la Collectivité de Corse en 2003. Le périmètre acquis à ce jour par le CdL s'étend sur une superficie totale de 15,51 ha. Le bassin occidental reste sous propriété privée, réparti entre une vingtaine de propriétaires, ce qui limite le contrôle des usages et complique la mise en place d'une protection cohérente du complexe lagunaire. Cette fragmentation foncière, combinée à la dispersion des acteurs de la gestion, en Corse comme en Occitanie, entrave la coordination, le partage d'informations et la mobilisation des ressources, représentant ainsi un enjeu majeur pour la conservation de ces milieux (De Wit *et al.*, 2021). En Corse, la propriété privée des lagunes demeure majoritaire, couvrant plus de 58 % de la surface totale (Figure 33).
