Évaluation de l'état de conservation de l'habitat d'intérêt communautaire 1150* « lagunes côtières » : région Corse

Indicateurs déployés dans le cadre du Life Marha et résultats pour aller vers une gestion durable et adaptée des lagunes en Corse

Septembre 2025

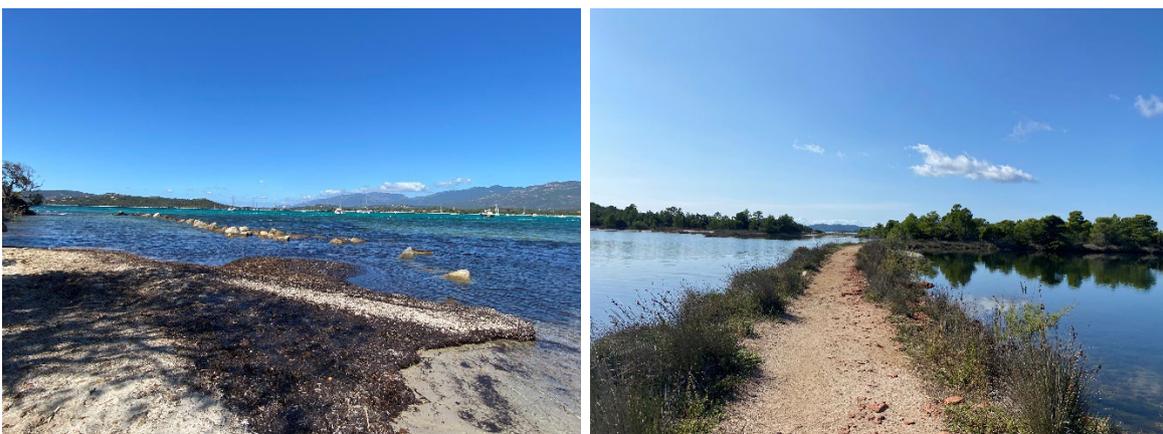
Figure 59. Photographies de l'aménagement rocheux devant l'embouchure (gauche ; juillet 2025, © Garrido M) et de la digue à l'est séparant 2 bassins (droite ; octobre 2020, © Garrido M.)

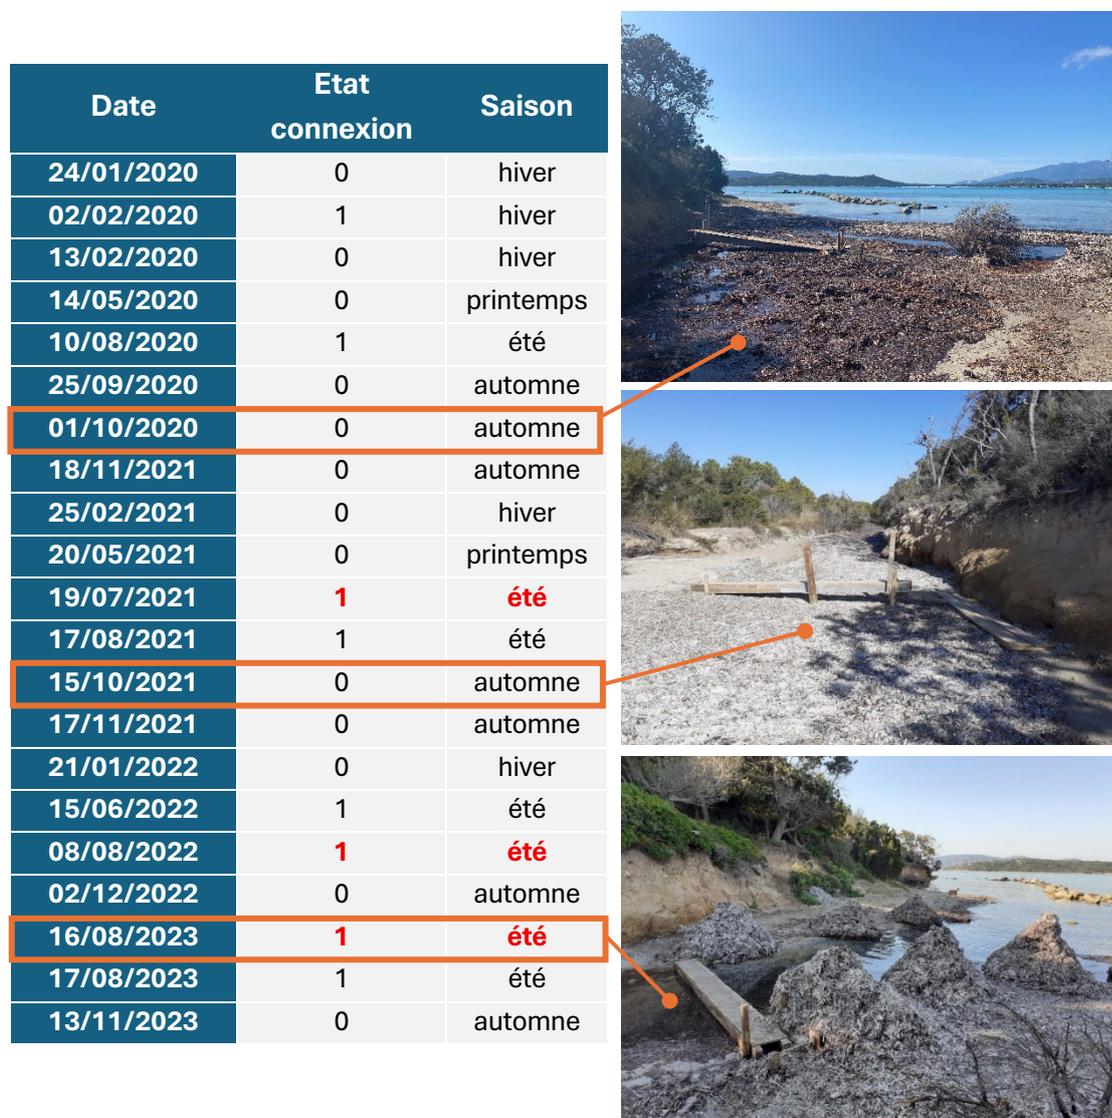
Figure 61. Suivi temporel de la connectivité à la mer de la lagune d'Arasu. 0 = fermé, 1 = ouvert. Les chiffres en rouge indiquent les interventions manuelles réalisées par les riverains. Chaque observation est accompagnée d'une série de photographies (© CdC/Coli P.D., octobre 2021, août 2022 ; © Garrido M., octobre 2020).

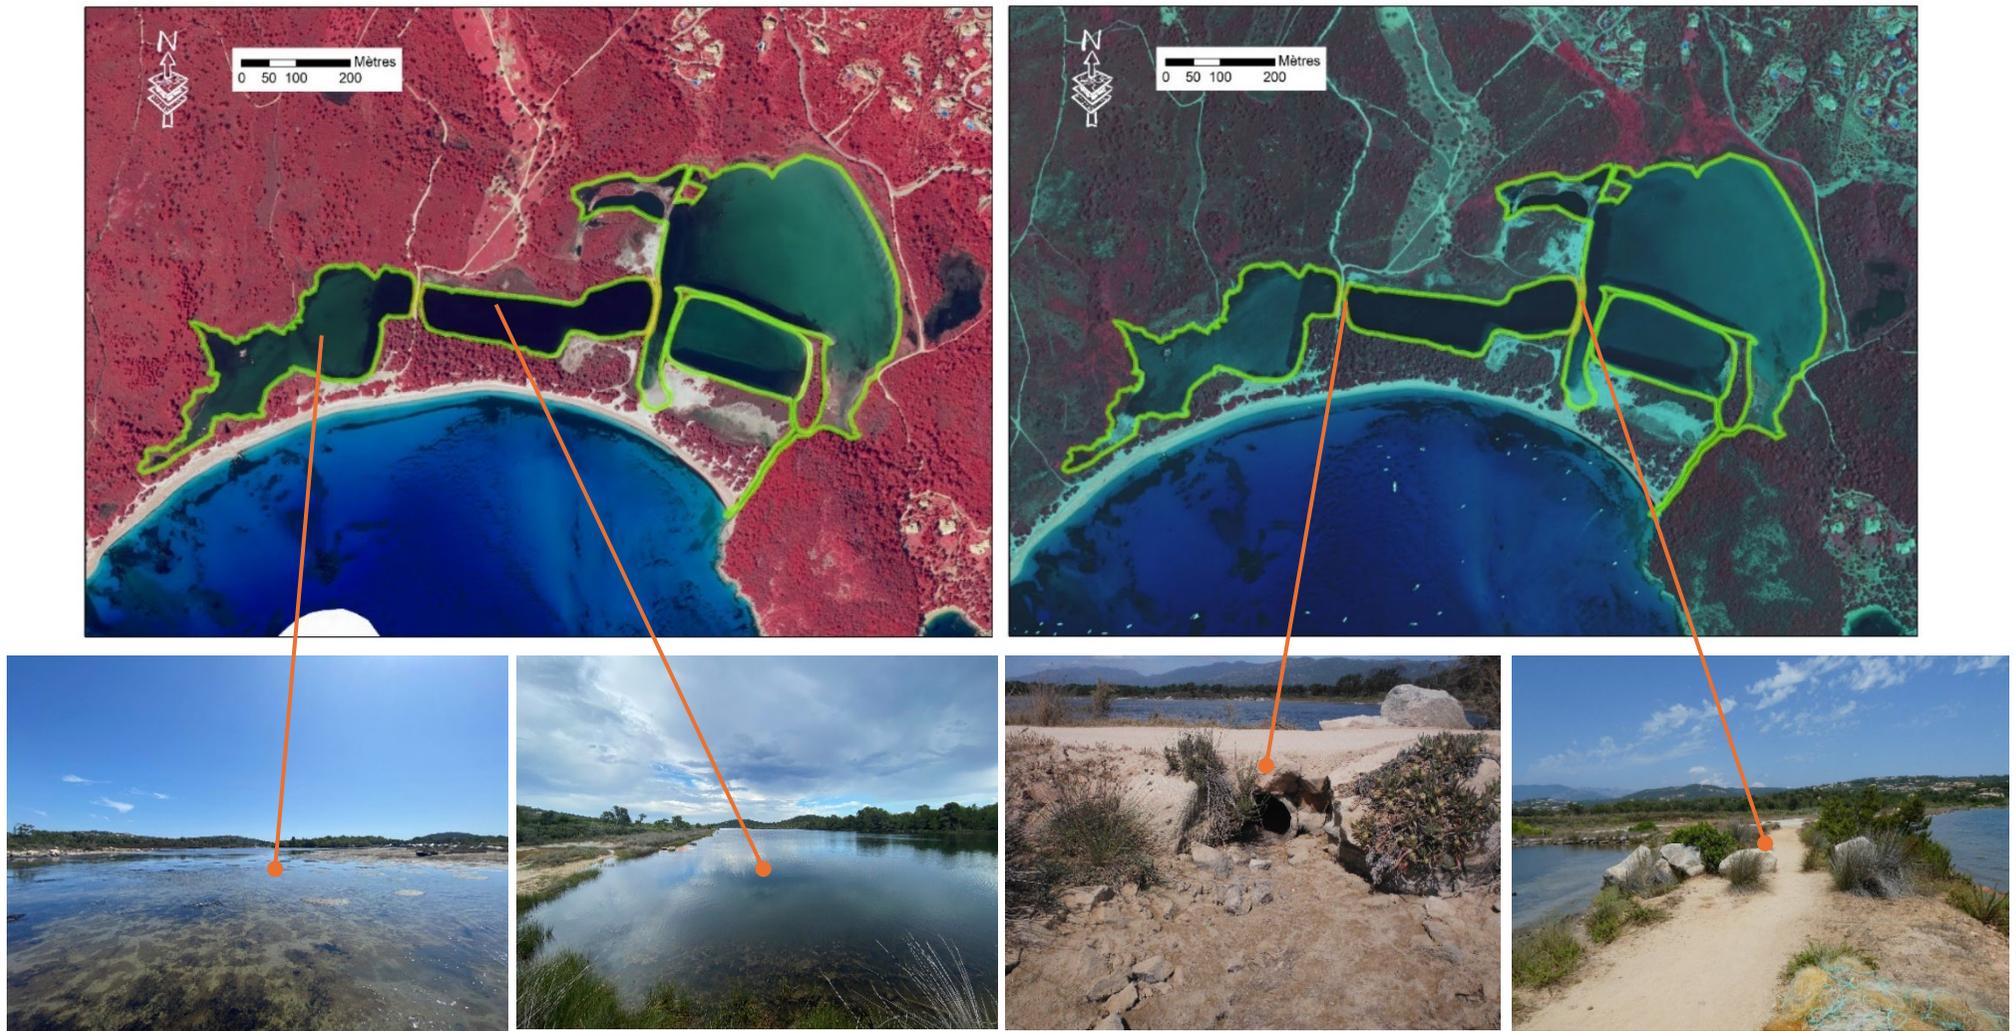
Figure 62. A : IRC 2013 de la lagune d'Arasu. B : catégorisation de la nature des berges de la lagune à partir de la BD-Ortho de 2021 sur la base de campagnes terrain de 2020 à 2023 (vert : catégorie 1, orange : catégorie 2). Photographies illustrant les berges en cat. 2 (© Garrido M., © Coli P.D.).

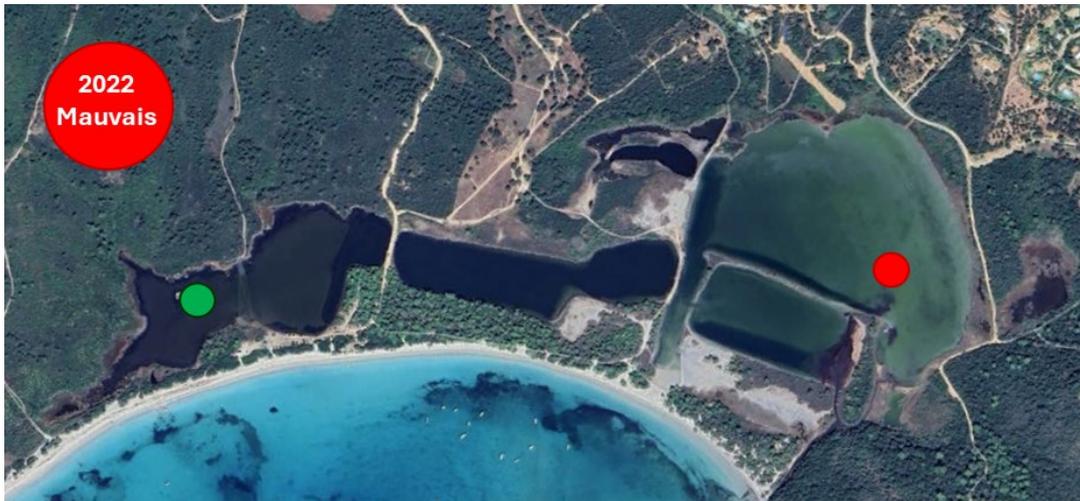
Figure 66. Etat des sédiments de la lagune d'Arasu en 2022.

L'état des sédiments de la lagune d'Arasu a été évalué lors de prélèvements réalisés sur 2 stations (S1, bassin est, S3 bassin ouest) en juin 2022 (Figure 66). L'intégrité du substrat est évaluée au regard de 3 paramètres qui reflètent de la qualité chimique de la lagune : taux de matière organique (MO en %), concentration en phosphore total (PT) et en azote total (NT).

Concernant la station S1, le taux de MO a été très élevé durant la campagne de mesure et classe les sédiments de la lagune en « **mauvais** » état. Alors que les concentrations en NT et PT ont quant à elles été classées en « **très bon** ». Concernant la station S2, le taux de MO et les concentrations en NT et PT ont été faibles et ont permis de classer les sédiments de la lagune en « **bon** » état.

La **note** pour l'indicateur 12 « Sédiments » est de **-30**, malgré un bassin ouest en meilleur état vis-à-vis de l'eutrophisation du compartiment sédimentaire.
