**Évolution actuelle de la ligne de côte  
sur trois terrains (Mucchiatana, Terrenzana, Pinia)  
du Conservatoire de l'Espace Littoral et des Rivages  
Lacustres en Corse Orientale**

Dans le cadre de la gestion des terrains acquis par le Conservatoire des Espaces Littoraux et des Rivages Lacustres, l'AGENC (Association pour la Gestion des Espaces Naturels de la Corse) a fait appel, à Roland PASKOFF, Professeur à l'Université Lumière de Lyon et Alain GAUTHIER, Professeur Agrégé au Lycée Fesch à Ajaccio, afin d'avoir un diagnostic sur l'évolution de la ligne de côte de ces terrains.

Le présent rapport contient les observations concernant cette évolution sur trois des terrains de la Corse orientale gérés par l'AGENC.

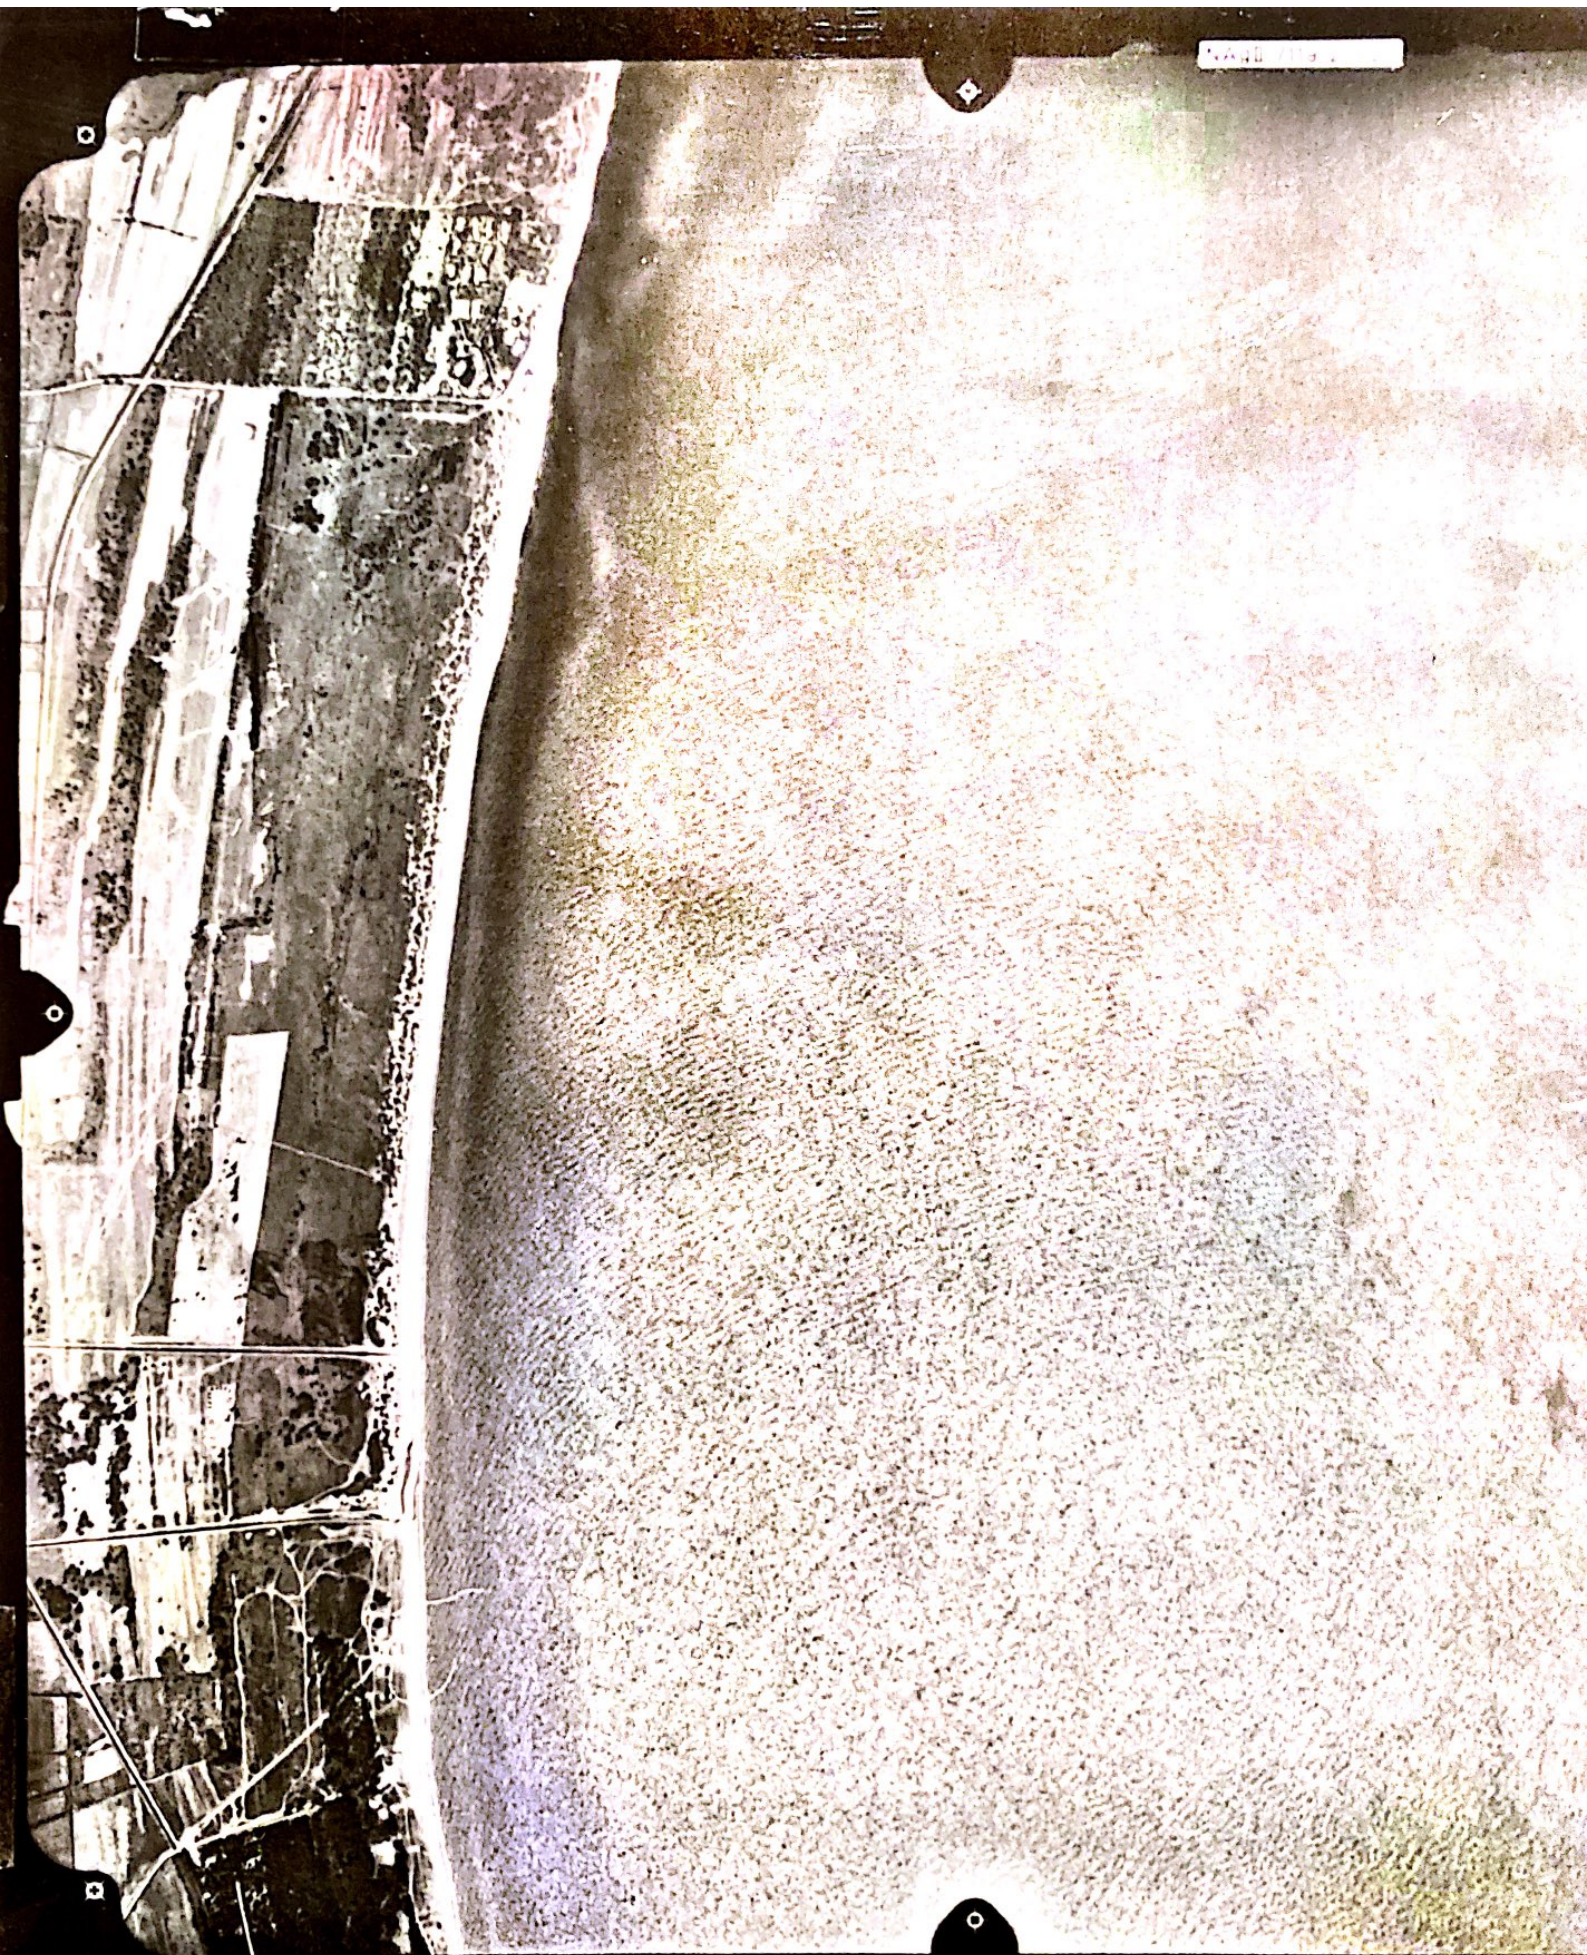
20 IFN 85 07 170 P

Le terrain du Conservatoire se situe sur la construction deltaïque du Golo, au Sud de l'embouchure actuelle du fleuve (cf. figure 2) dans un secteur de progradation de la ligne de côte, c'est-à-dire dans une zone où la côte gagne sur la mer. Ce phénomène a été mis en évidence dans un rapport du B.R.G.M. (réf. 1) sur la base d'une comparaison de photographies aériennes, prises les unes en 1948, les autres en 1981. L'enquête sur place confirme ce point de vue : la topographie est caractérisée par une série de bourrelets sableux, parallèles entre eux, séparés par des couloirs, qui correspondent à des crêtes de plage successives, progressivement dunifiées et végétalisées, et qui témoignent d'un engraissement toujours en cours de l'espace littoral (cf. photos 1 et 2, planche 1).
